UGR PIRITUBA

Contrato: MN N° 04.189/18

Relatório de Reposição de Capa Asfáltica

ASSUNTO: Reposição Asfáltica PIRITUBA - GLOBAL SOIL GROUP

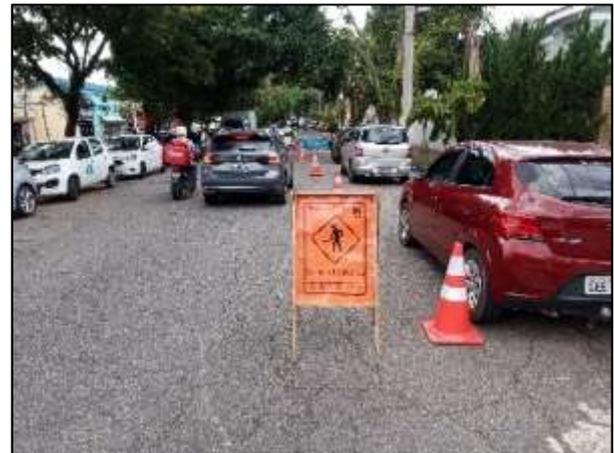
Isolamento do local com cones e fita zebra

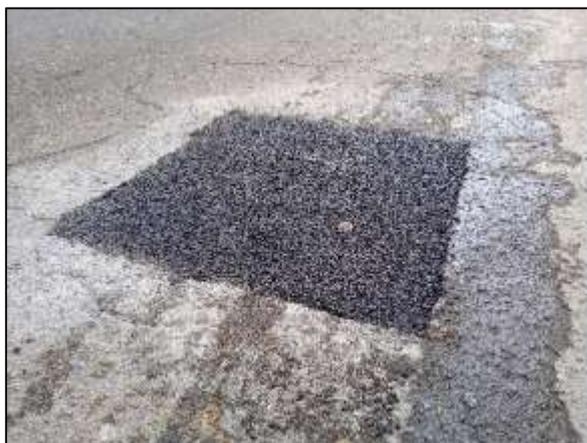
Emendas não apresentam fissuras

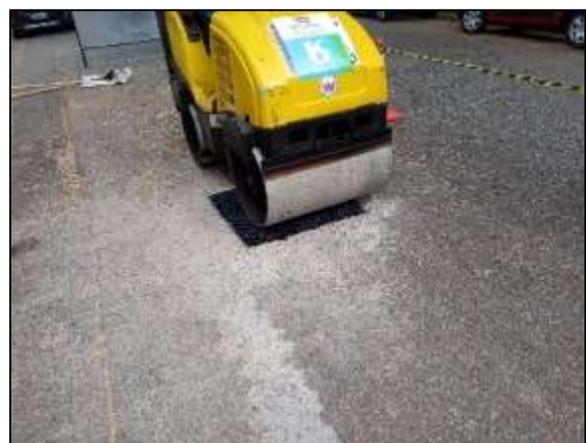
Conformação da massa asfáltica com rolo compactador vibratório

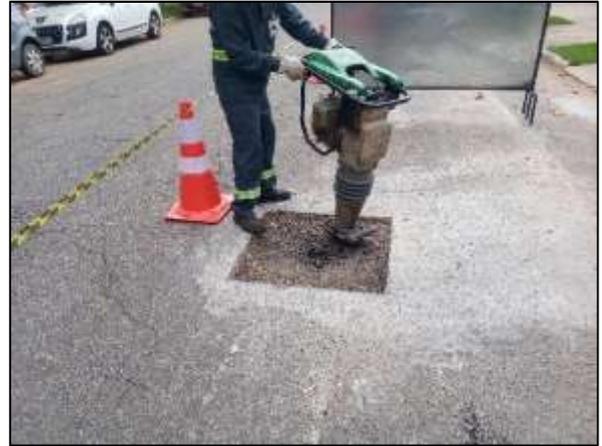
Compactação executada com sapo mecânico

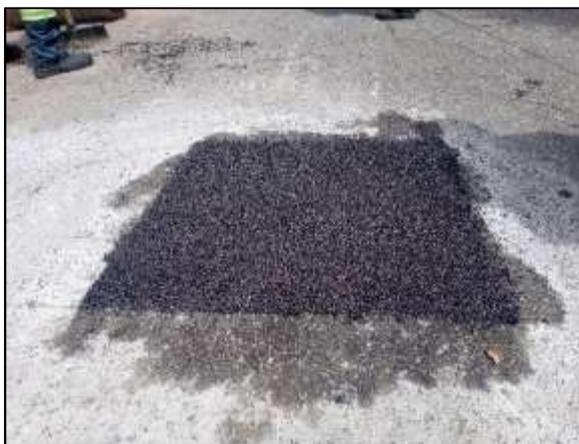
Emendas não apresentam fissuras

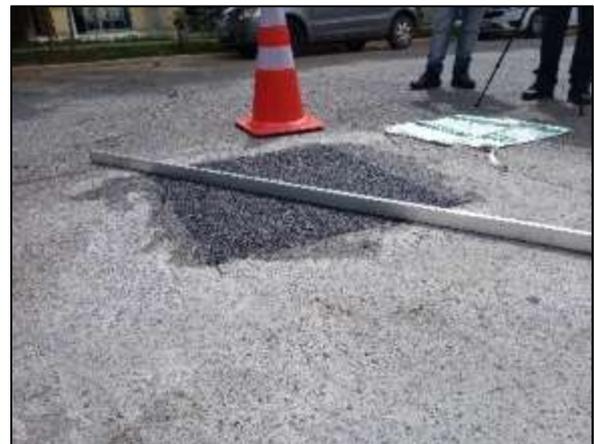
Conformidade da reposição em relação ao greide existente

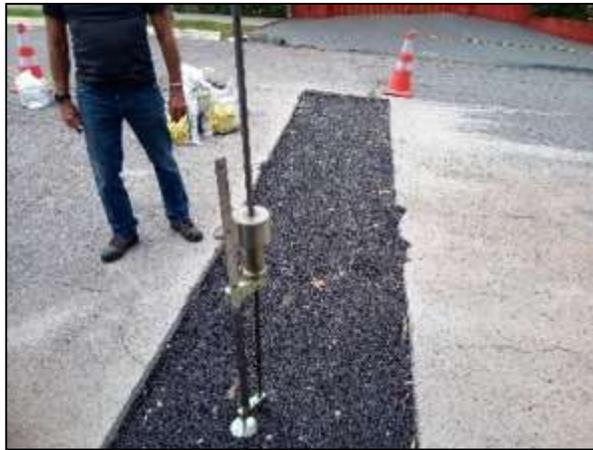
Teste de DCP efetuado. Resultados dentro das normas técnicas exigidas pela Sabesp

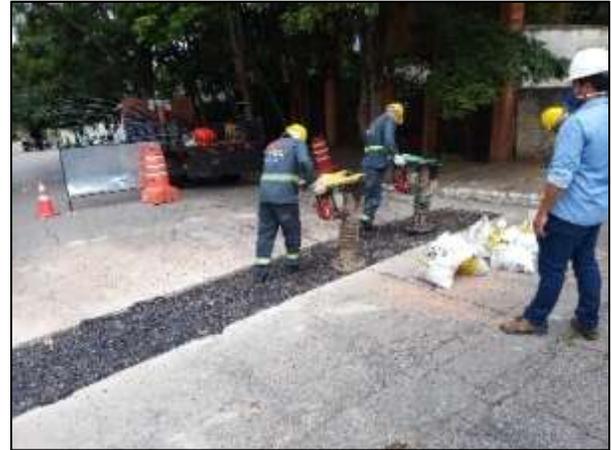
Compactação executada com sapo mecânico

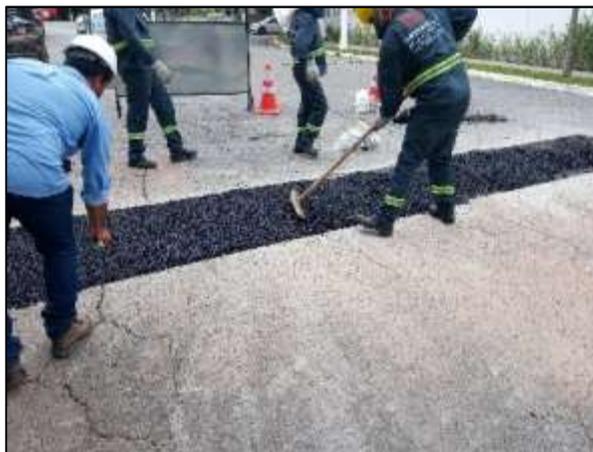
Rastelamento da massa asfáltica

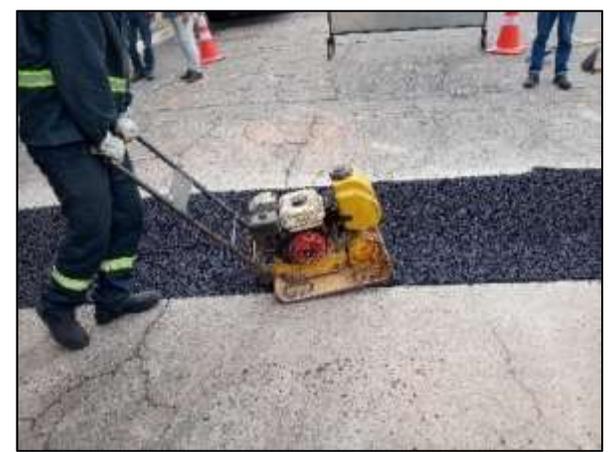
Conformação da massa asfáltica com placa vibratória

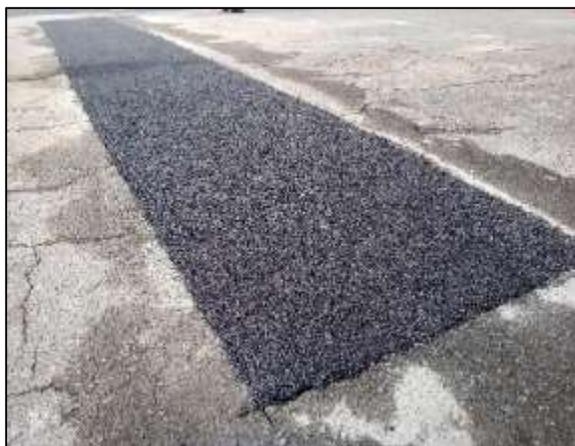
Emendas não apresentam fissuras

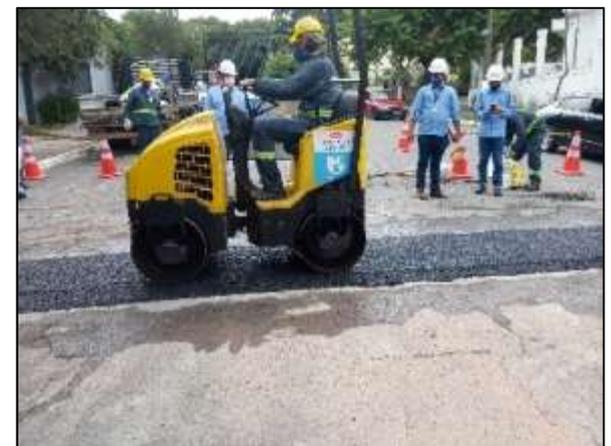
Conformação da massa asfáltica com rolo compactador vibratório

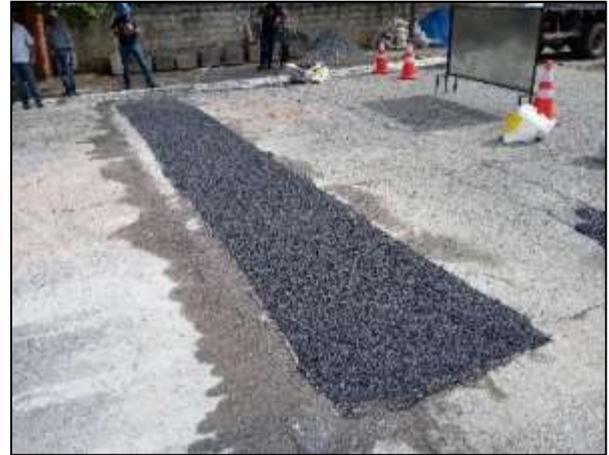
Aspecto geral da superfície da reposição

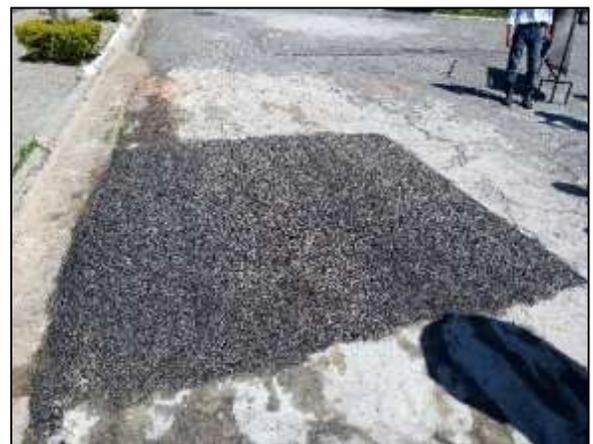
Emendas não apresentam fissuras

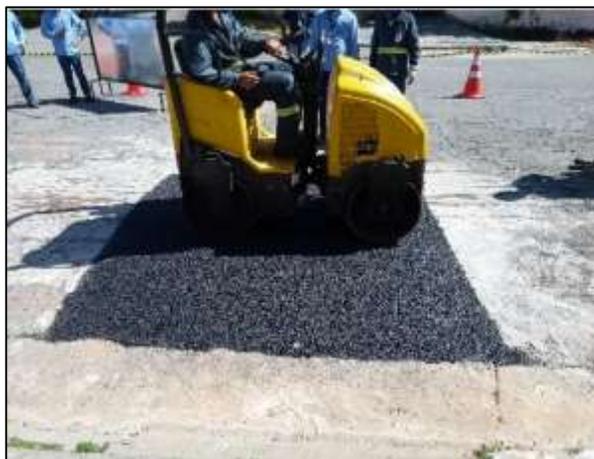
Conformação da massa asfáltica com rolo compactador vibratório

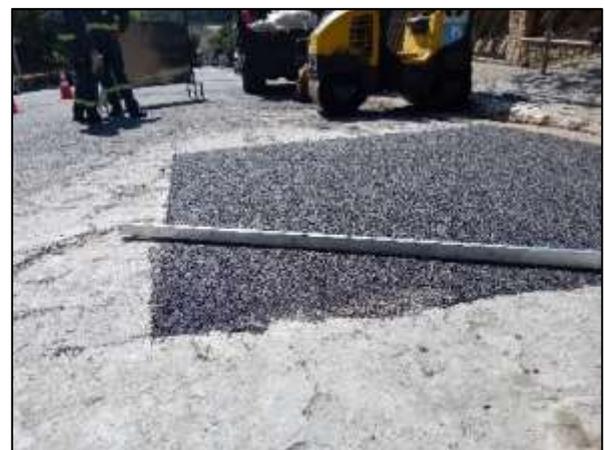
Conformidade da reposição em relação ao greide existente

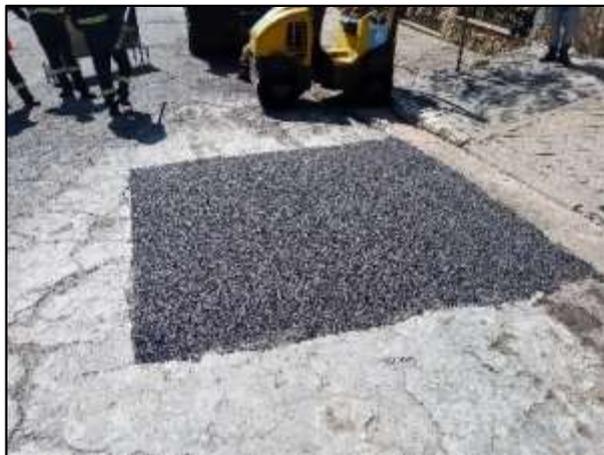
Aspecto geral da superfície da reposição

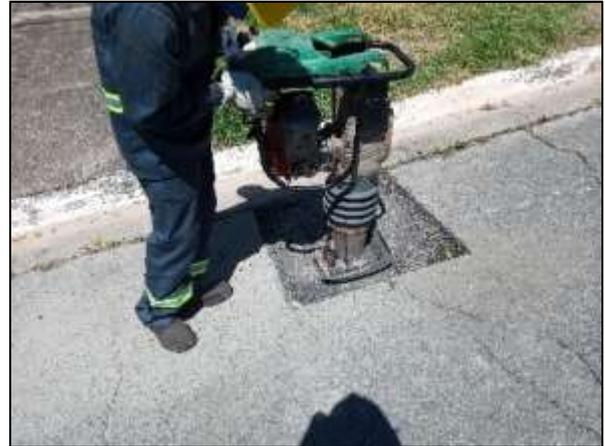
Compactação executada com sapo mecânico

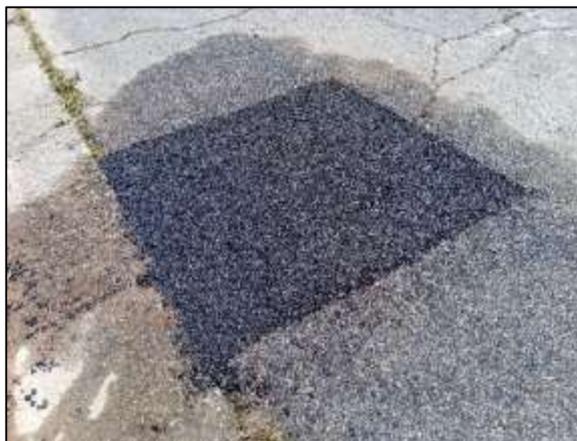
Emendas não apresentam fissuras

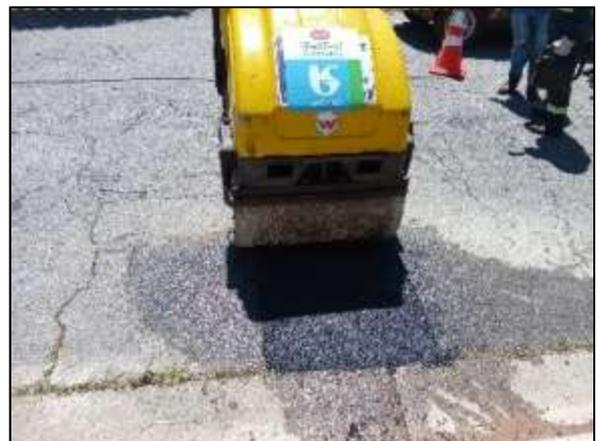
Conformação da massa asfáltica com rolo compactador vibratório

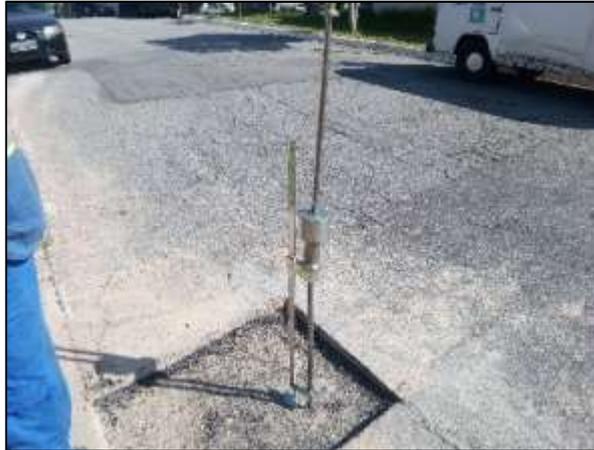
Teste de DCP efetuado. Resultados dentro das normas técnicas exigidas pela Sabesp

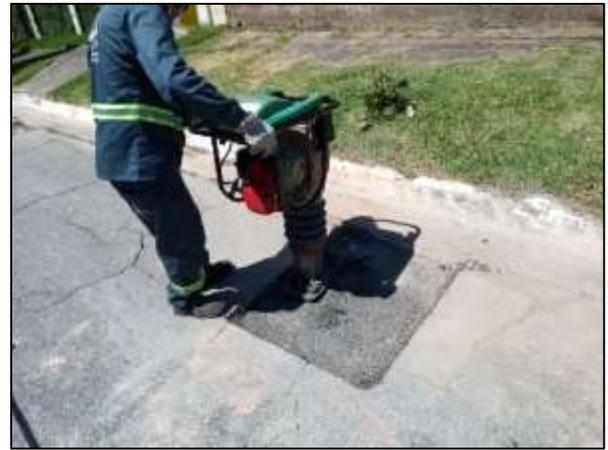
Compactação executada com sapo mecânico

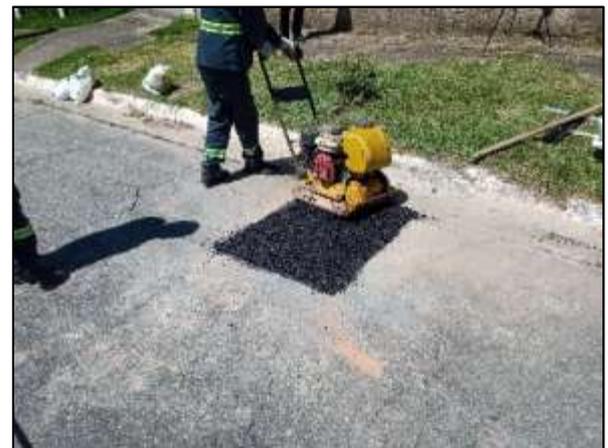
Conformação da massa asfáltica com placa vibratória

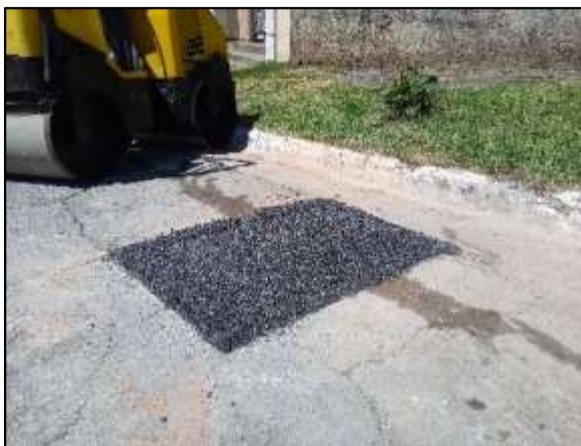
Emendas não apresentam fissuras

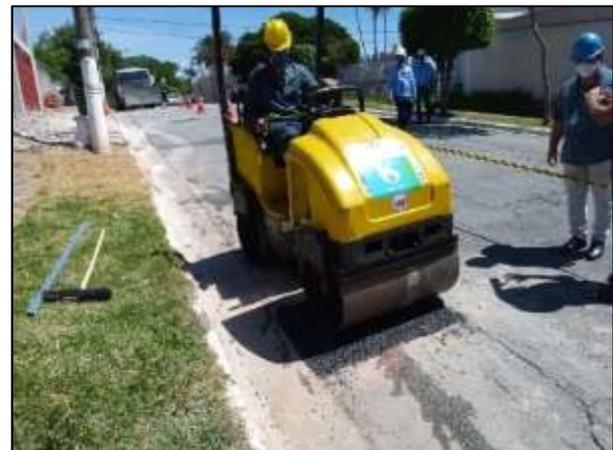
Conformação da massa asfáltica com rolo compactador vibratório

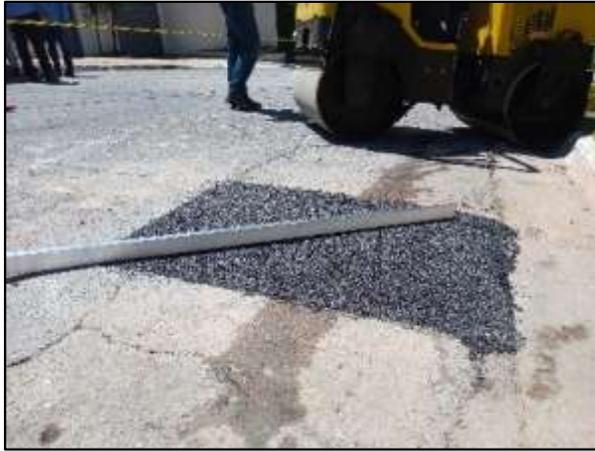
Conformidade da reposição em relação ao greide existente

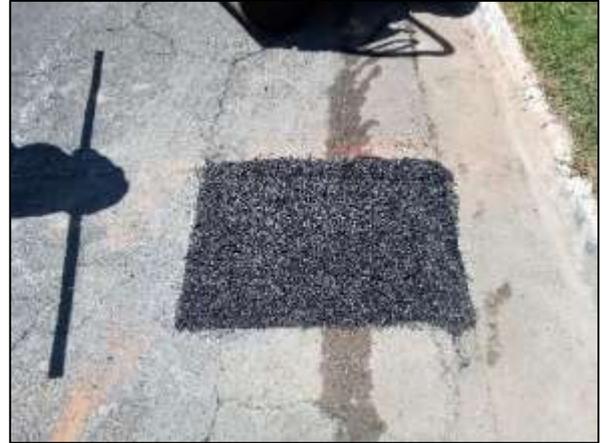
Aspecto geral da superfície da reposição

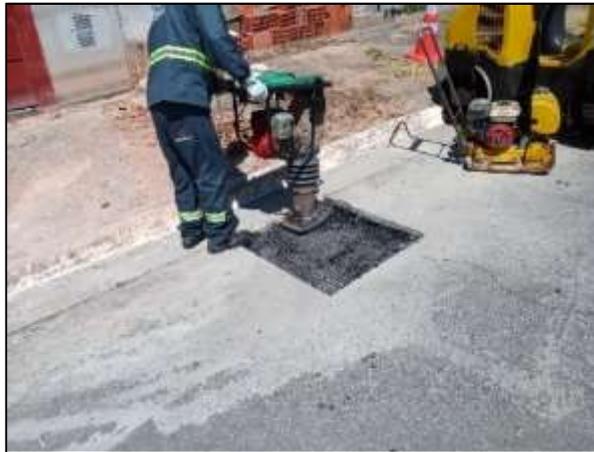
Compactação executada com sapo mecânico

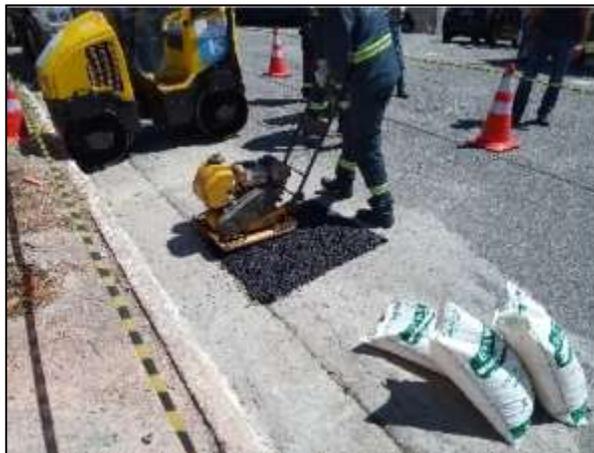
Conformação da massa asfáltica com placa vibratória

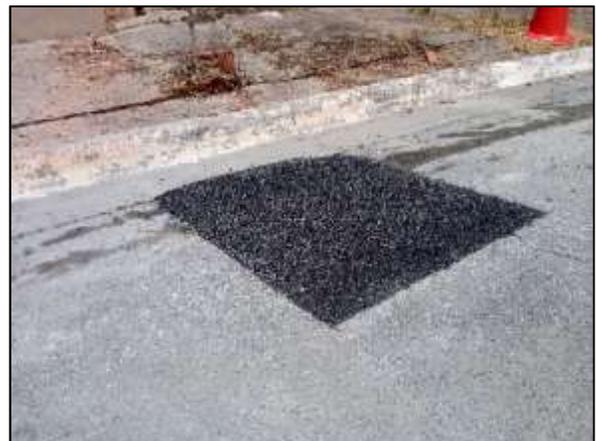
Emendas não apresentam fissuras, foi utilizado material confeccionado e ensacado à dois anos e três meses

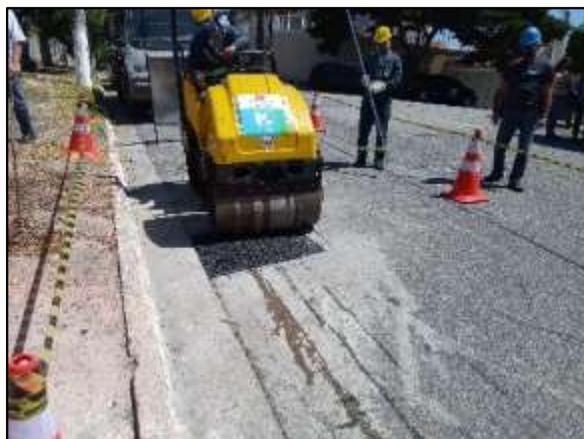
Conformação da massa asfáltica com rolo compactador vibratório

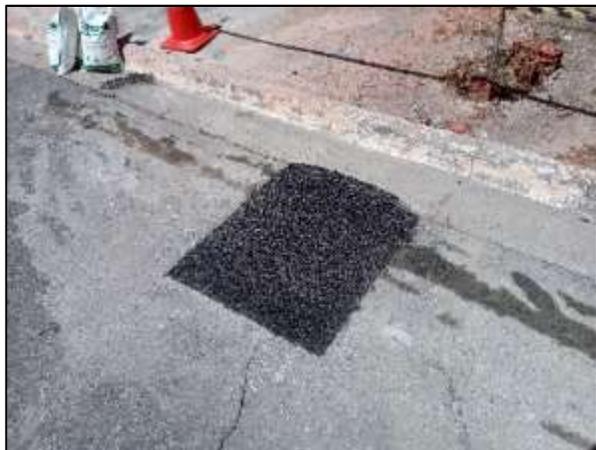
Aspecto geral da superfície da reposição, foi utilizado material confeccionado e ensacado à dois anos e três meses

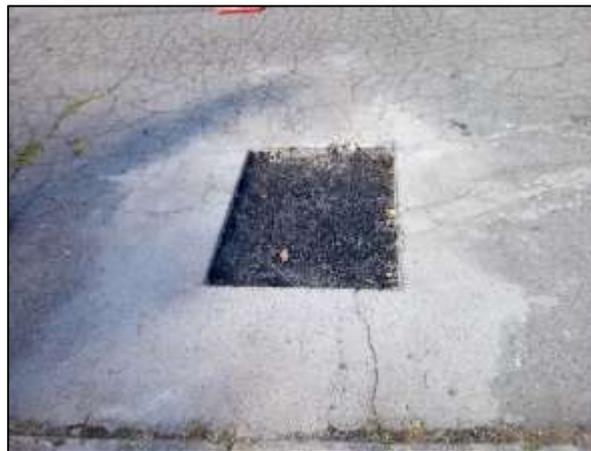
Aspecto geral da vala

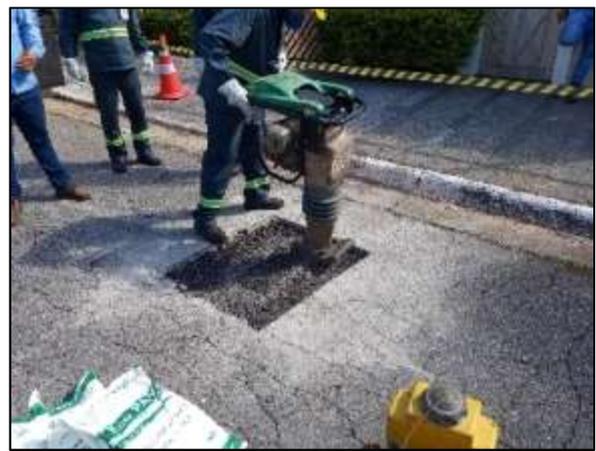
Compactação executada com sapo mecânico

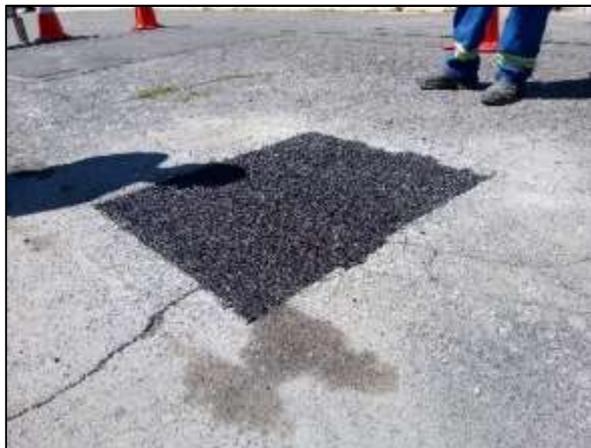
Emendas não apresentam fissuras

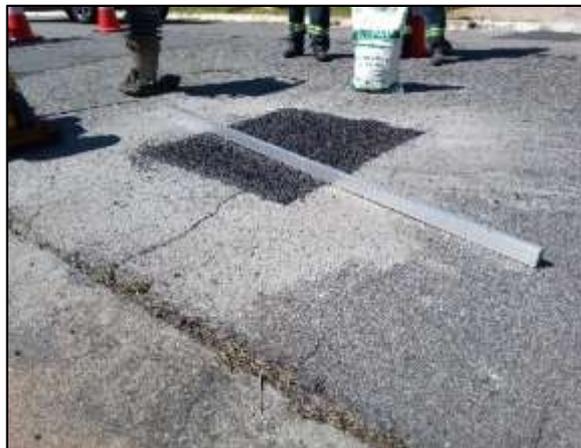
Conformidade da reposição em relação ao greide existente

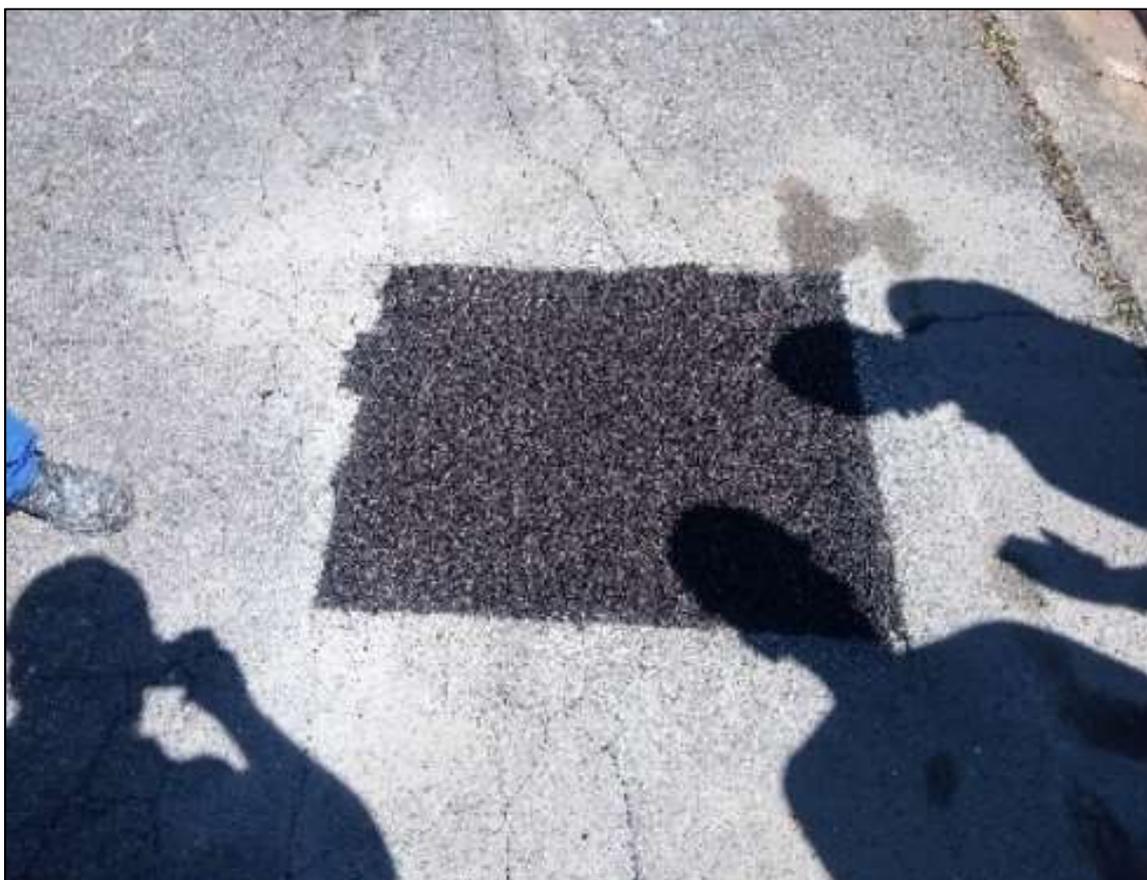
Após a execução da capa asfáltica foi solicitado que um veículo passasse por cima da reposição. Desta forma foi possível verificar o aspecto final da superfície e suas alterações com as marcas de rolamento do pneu do veículo.

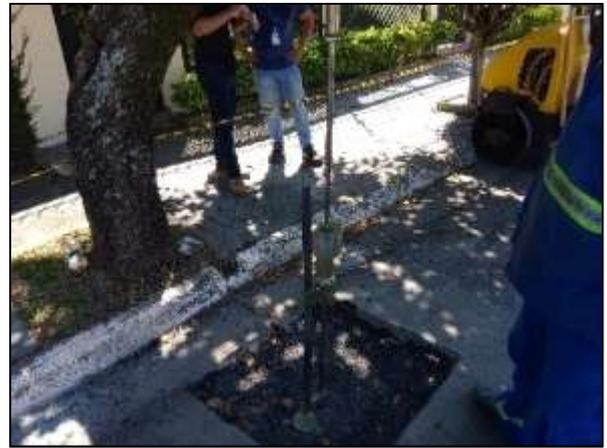
Teste de DCP efetuado. Resultados dentro das normas técnicas exigidas pela Sabesp

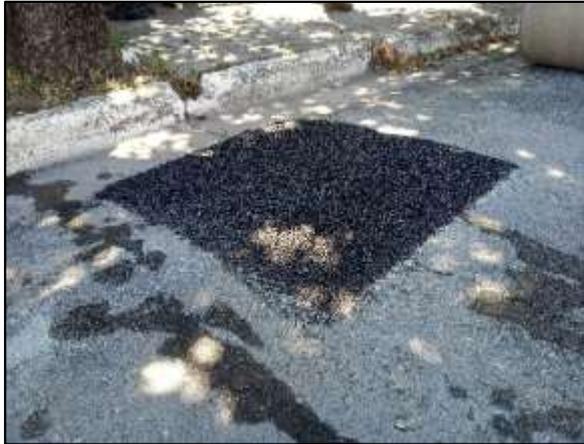
Emendas não apresentam fissuras

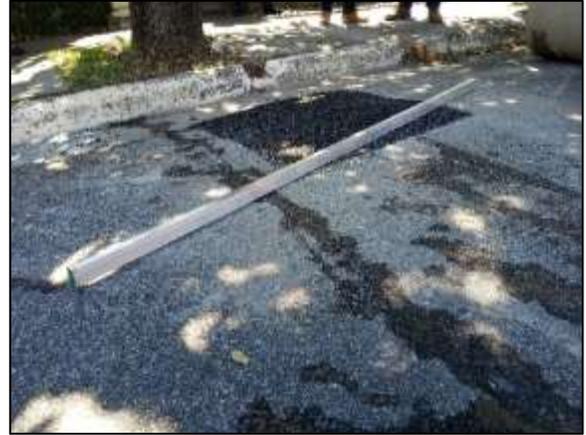
Conformidade da reposição em relação ao greide existente

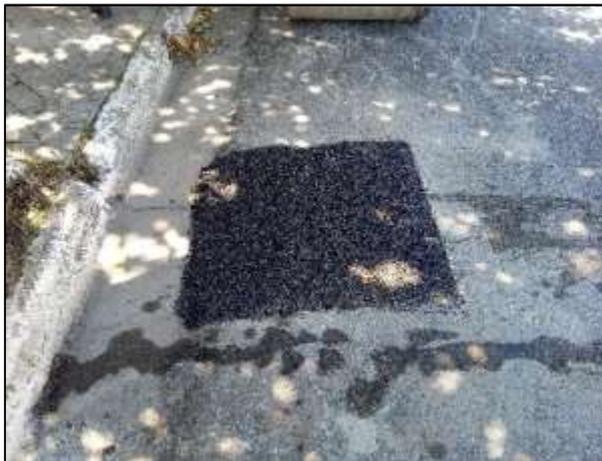
Aspecto geral da superfície da reposição

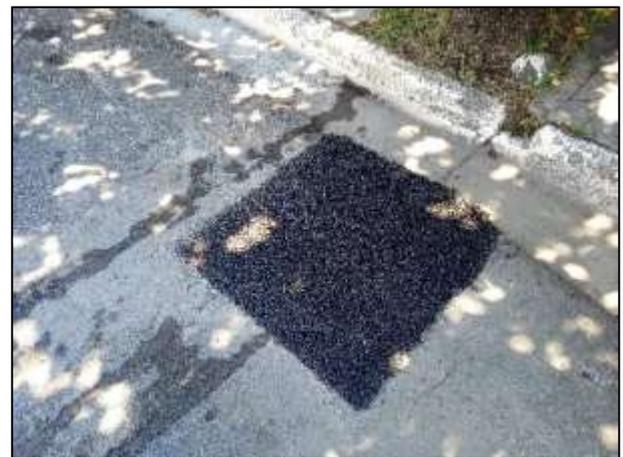
Aspecto geral da superfície da reposição

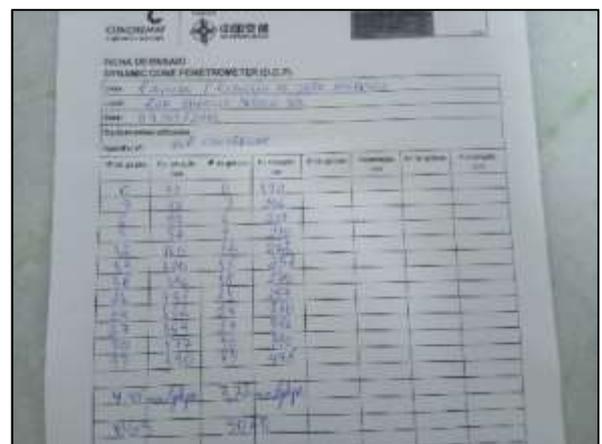
Teste de DCP efetuado. Resultados dentro das normas técnicas exigidas pela Sabesp

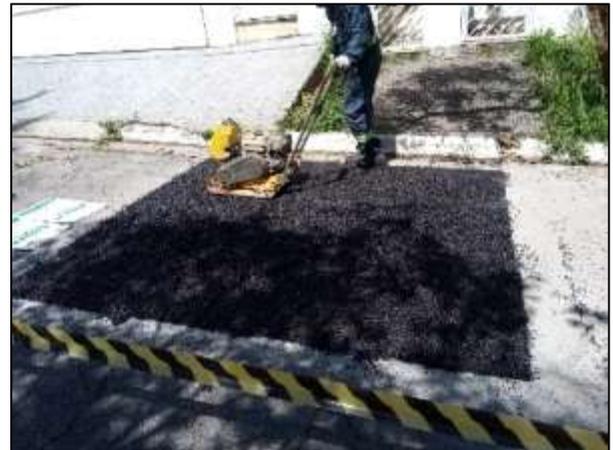
Conformação da massa asfáltica com placa vibratória

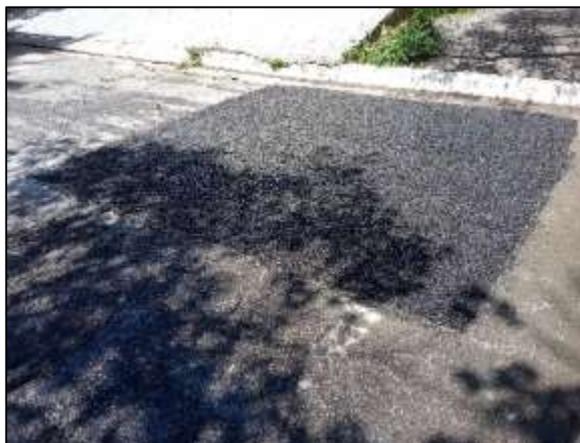
Emendas não apresentam fissuras

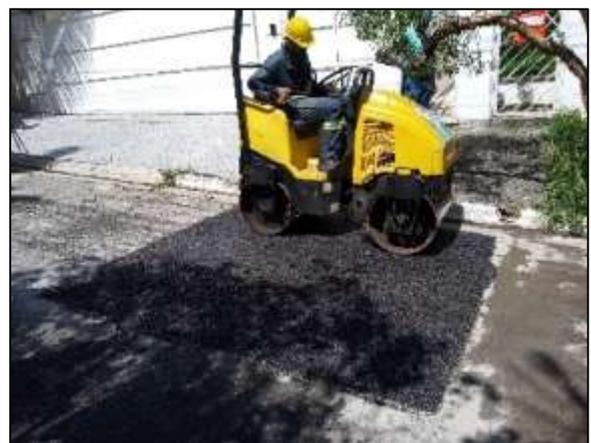
Conformação da massa asfáltica com rolo compactador vibratório

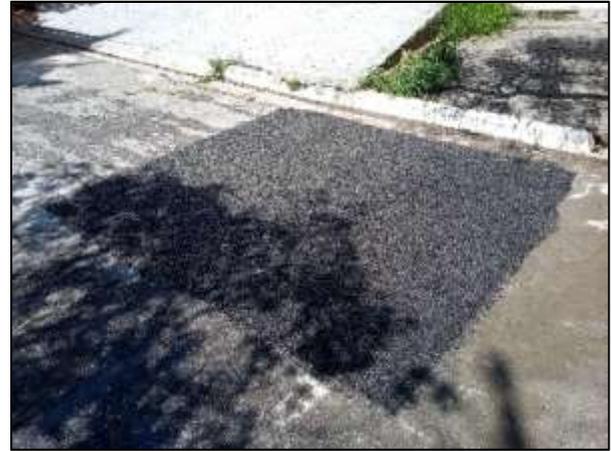
Aspecto geral da superfície da reposição

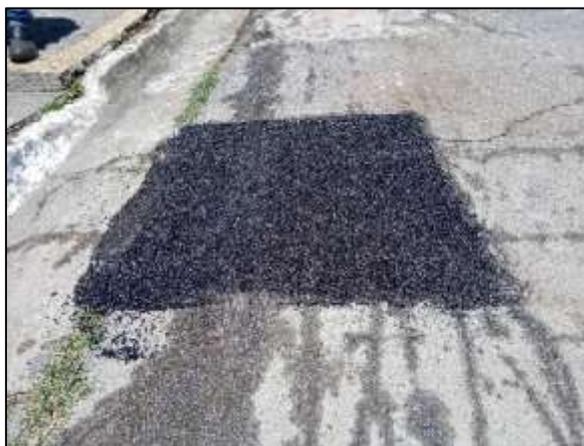
Emendas não apresentam fissuras

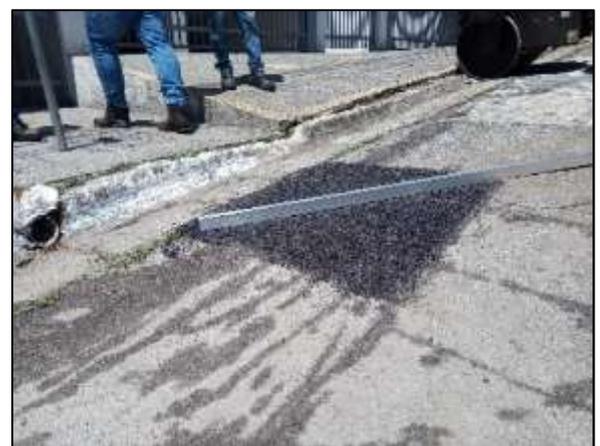
Conformidade da reposição em relação ao greide existente

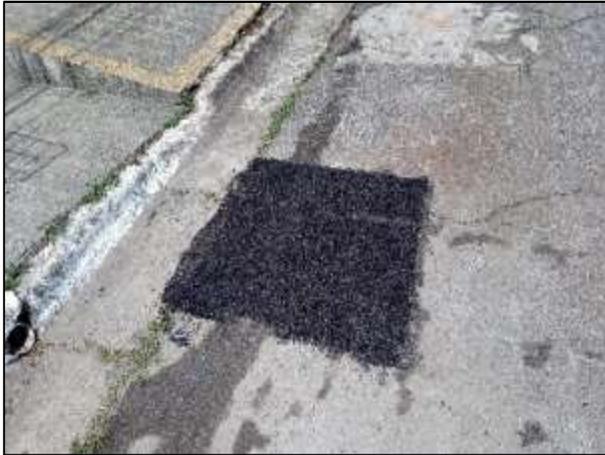
Aspecto geral da superfície da reposição
