UGR PIRITUBA

Contrato: MN N° 04.189/18

Relatório de Reposição de Capa Asfáltica

ASSUNTO: Reposição Asfáltica PIRITUBA - GLOBAL SOIL GROUP

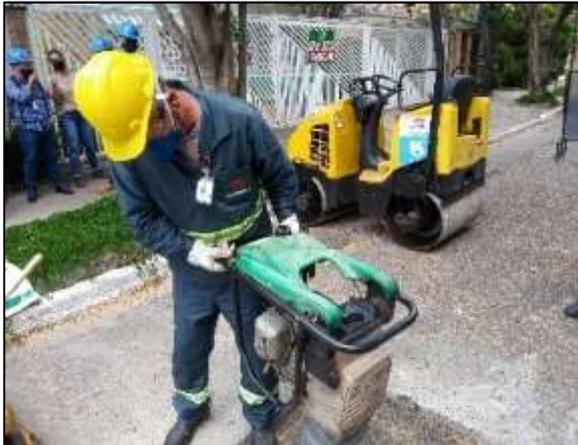
Colaborador utilizando os EPIs

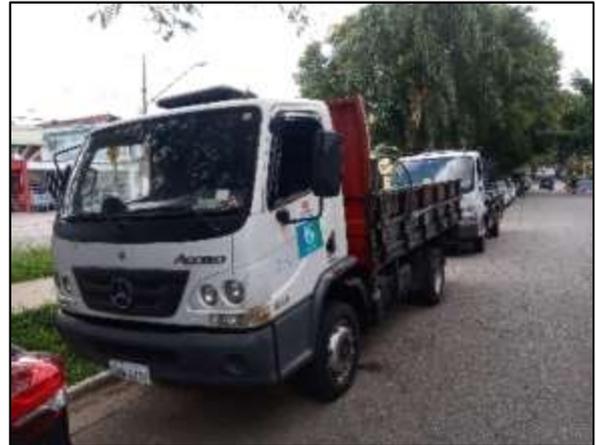
Veículo com adesivo de identificação e sem avarias

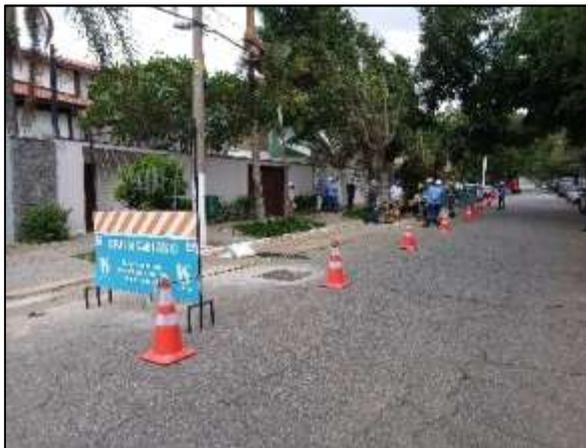
Isolamento do local com cones e fita zebra

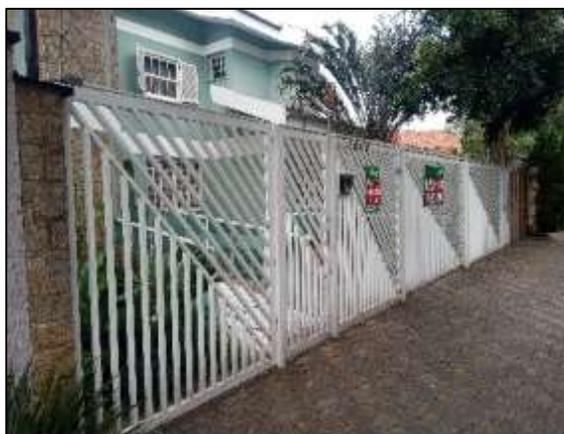
Fachada do imóvel atendido

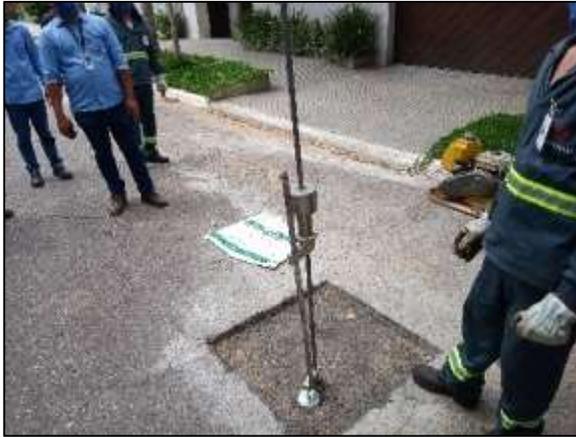
Teste de DCP efetuado. Resultados dentro das normas técnicas exigidas pela Sabesp

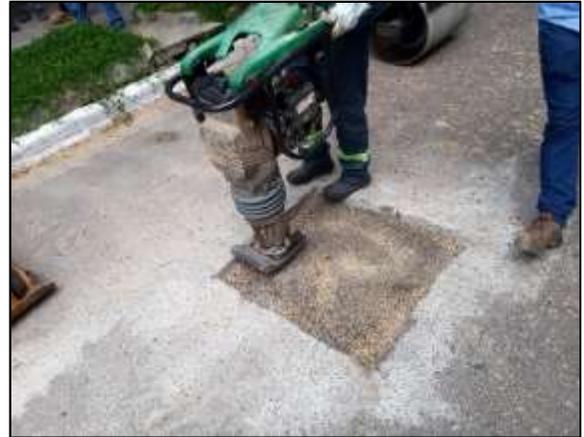
Compactação executada com sapo mecânico

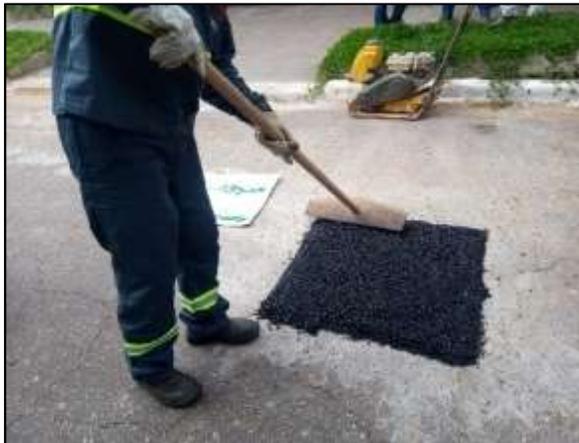
Rastelamento da massa asfáltica

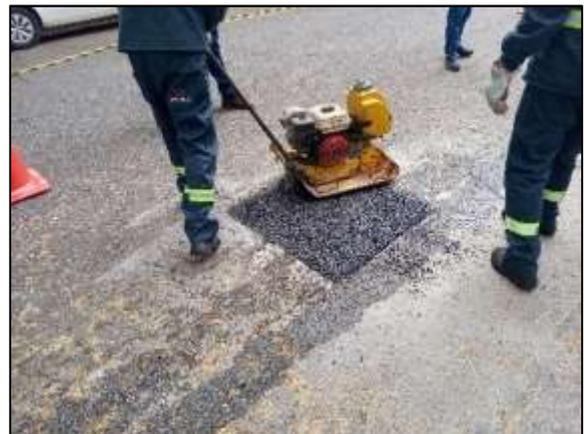
Conformação da massa asfáltica com placa vibratória

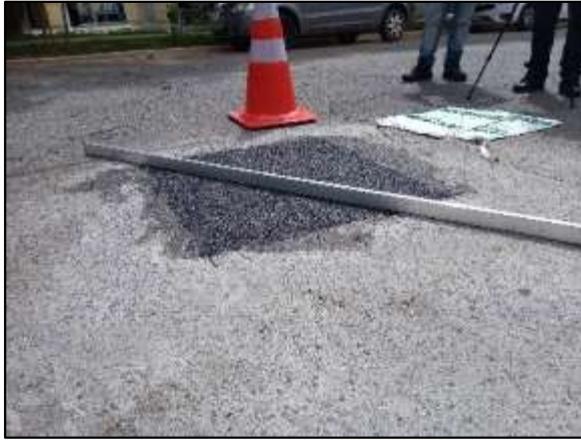
Conformidade da reposição em relação ao greide existente

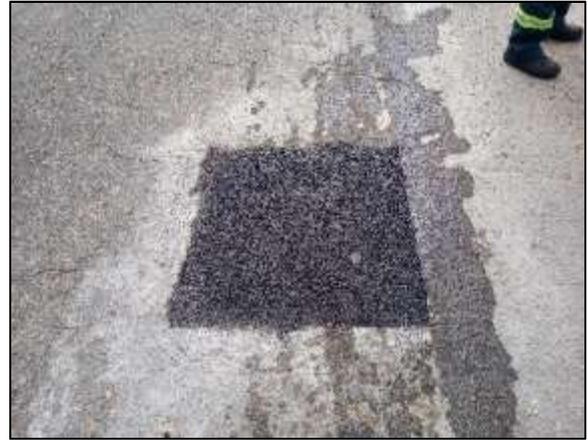
Aspecto geral da superfície da reposição

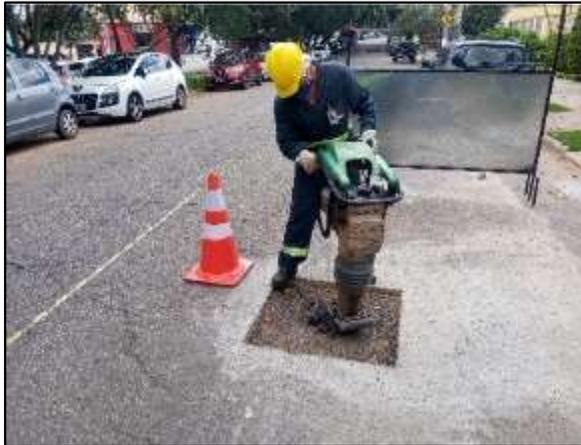
Colaborador utilizandoos EPIs

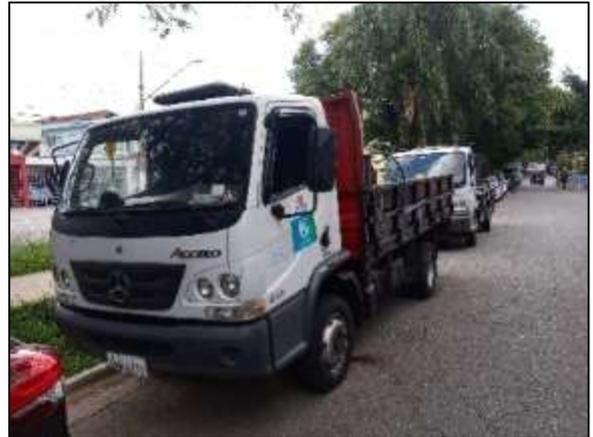
Veículo com adesivo de identificação e sem avarias

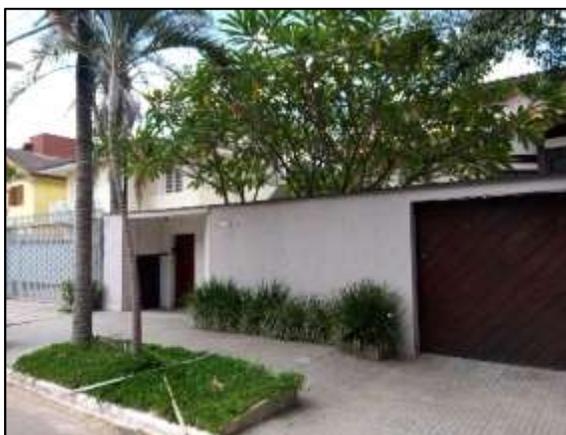
Fachada do imóvel atendido

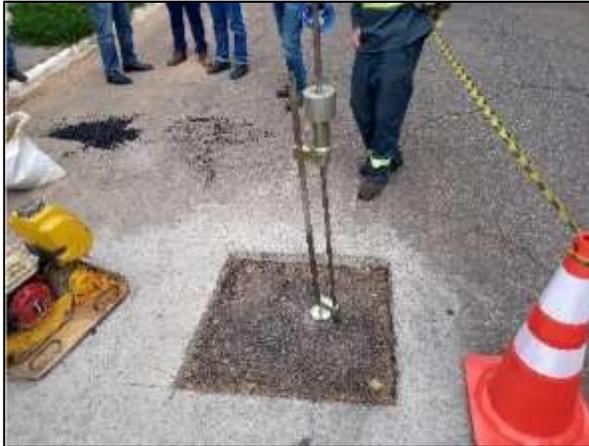
Teste de DCP efetuado. Resultados dentro das normas técnicas exigidas pela Sabesp

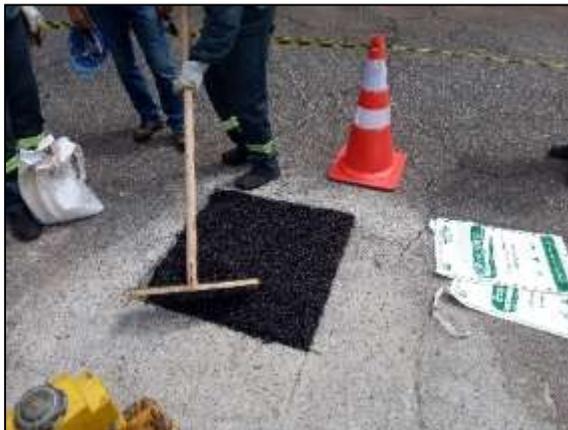
Rastelamento da massa asfáltica

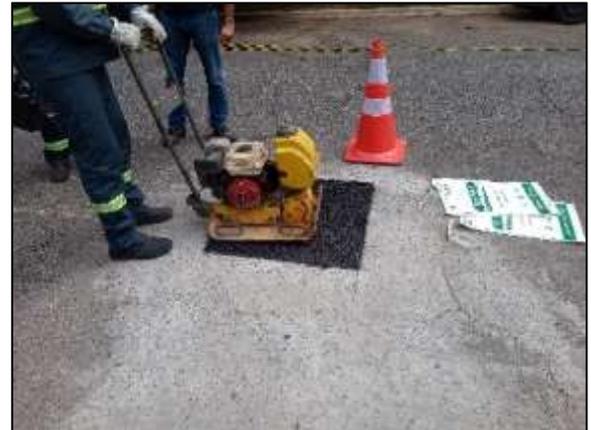
Conformação da massa asfáltica com placa vibratória

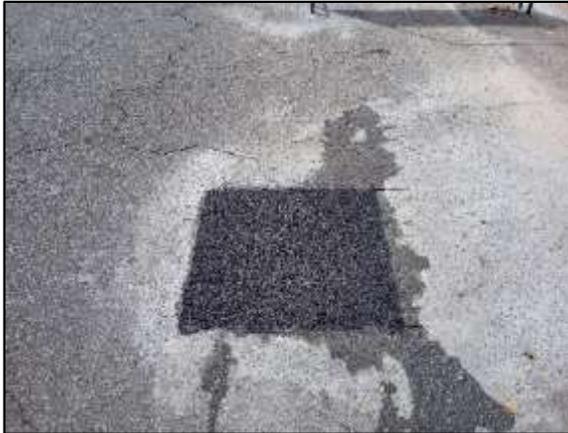
Aspecto geral da superfície da reposição

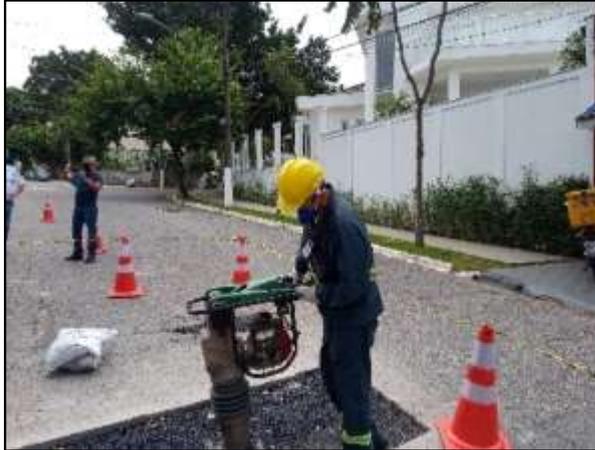
Colaborador utilizando os EPIs

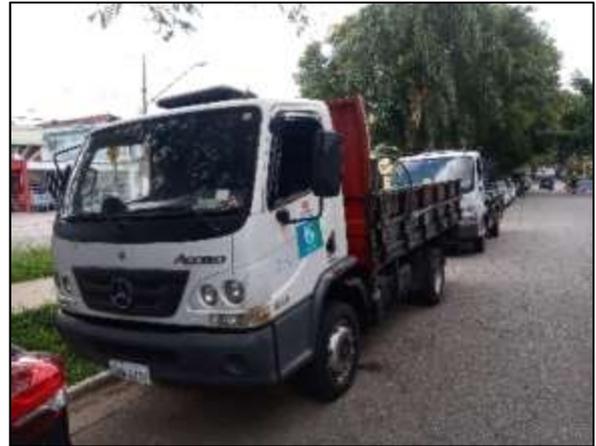
Veículo com adesivo de identificação e sem avarias

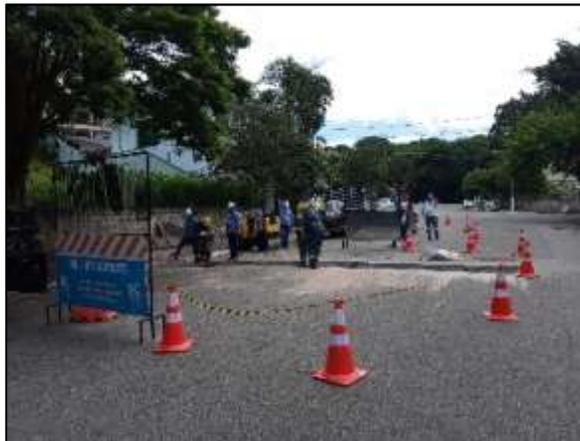
Isolamento do local com cones e fita zebraada

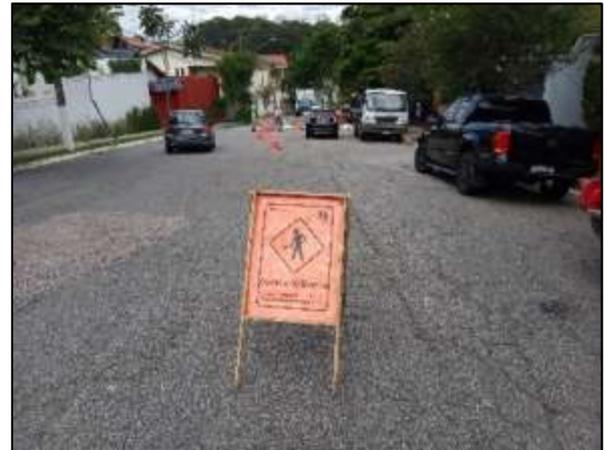
Cavalete com placa indicativa de obras no local

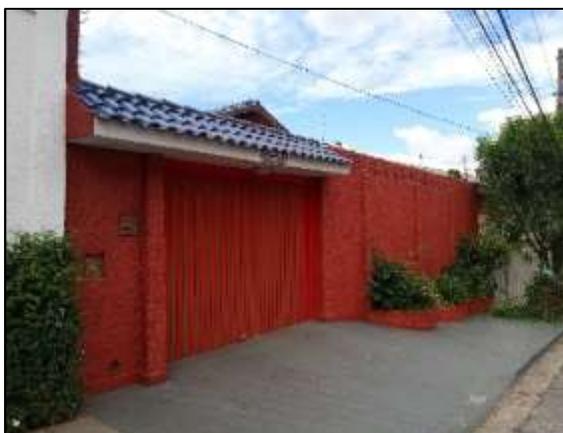
Fachada do imóvel atendido

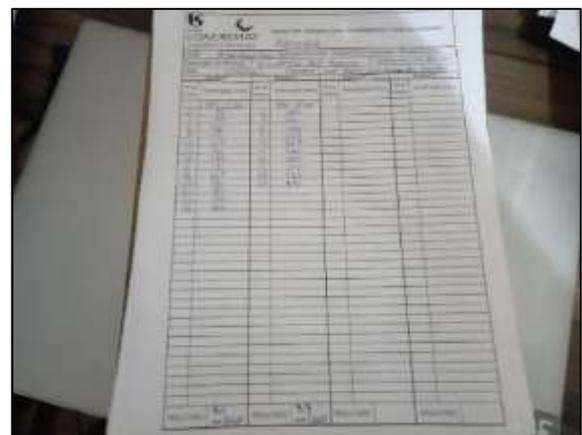
Teste de DCP efetuado. Resultados dentro das normas técnicas exigidas pela Sabesp

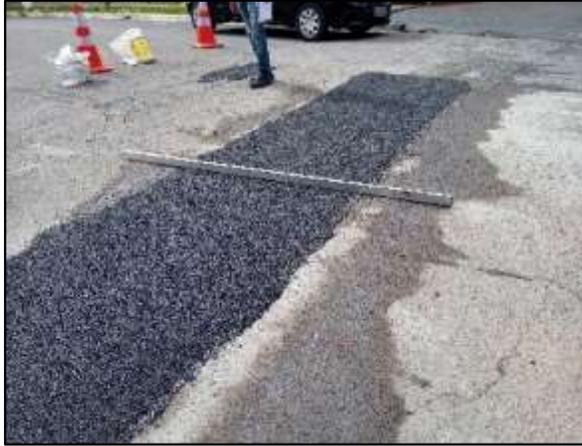
Conformidade da reposição em relação ao greide existente

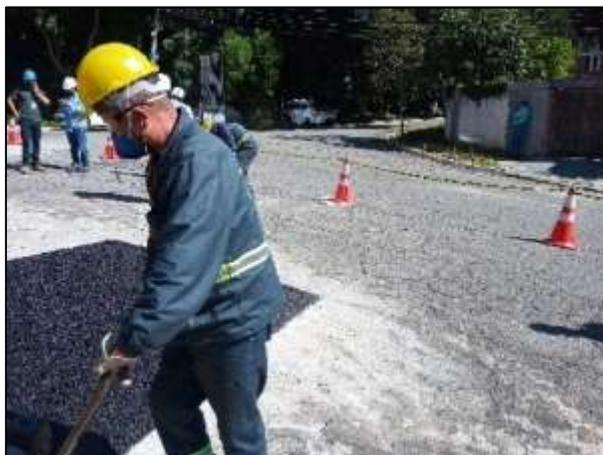
Colaborador utilizando os EPIs

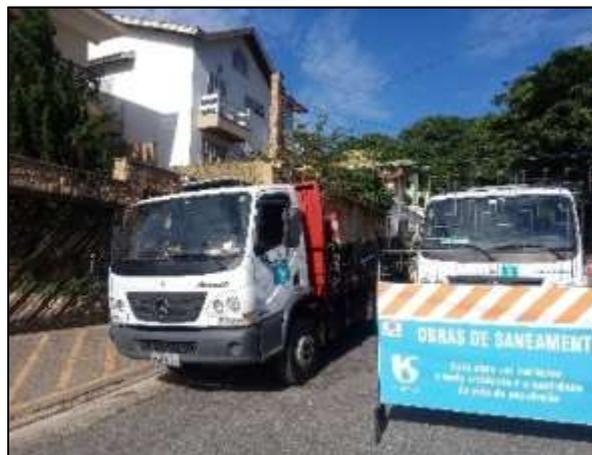
Veículo com adesivo de identificação e sem avarias

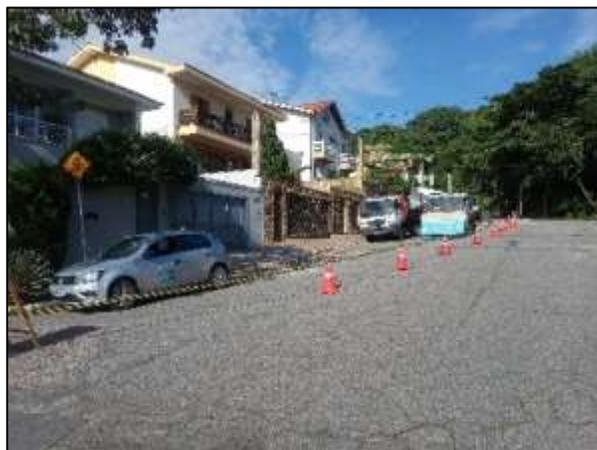
Isolamento do local com cones e fita zebra

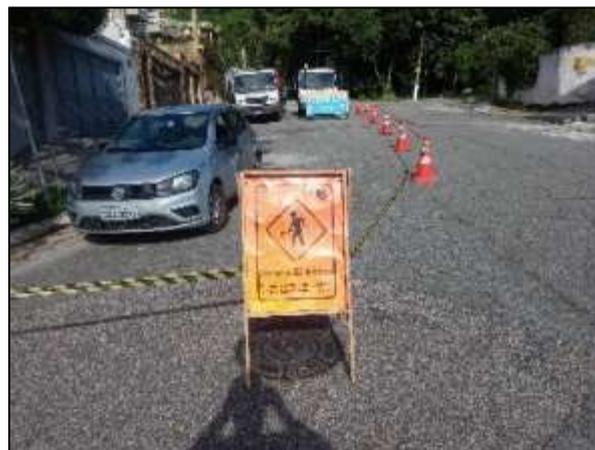
Cavalete com placa indicativa de obras no local

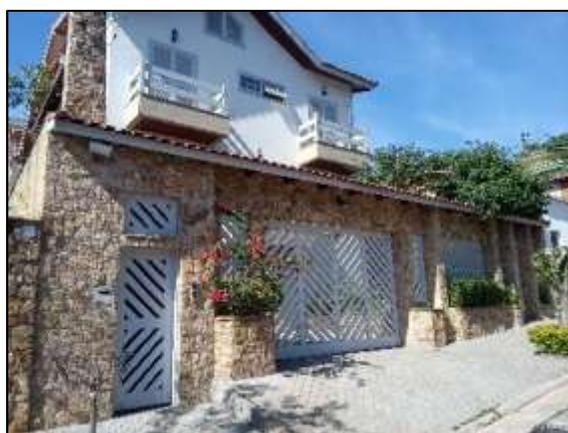
Fachada do imóvel atendido

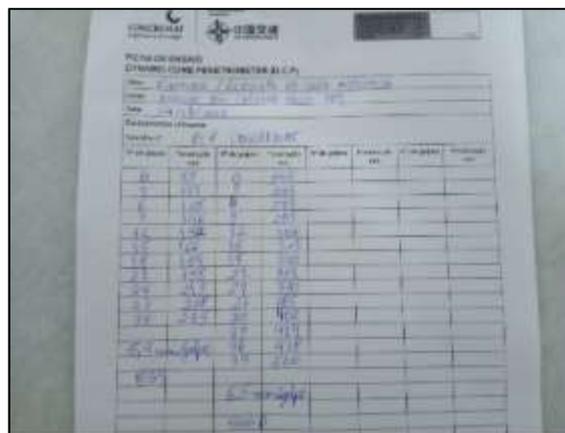
Teste de DCP efetuado. Resultados dentro das normas técnicas exigidas pela Sabesp

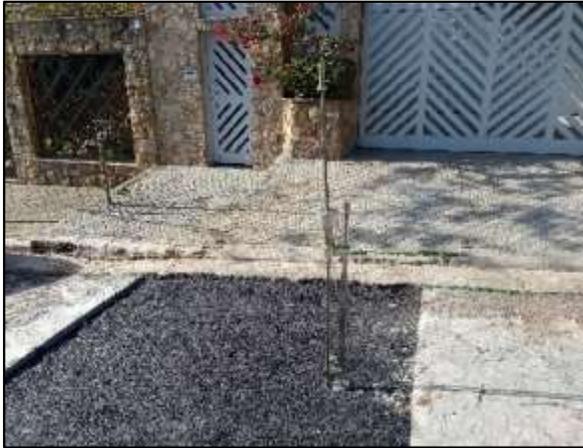
Teste de DCP efetuado. Resultados dentro das normas técnicas exigidas pela Sabesp

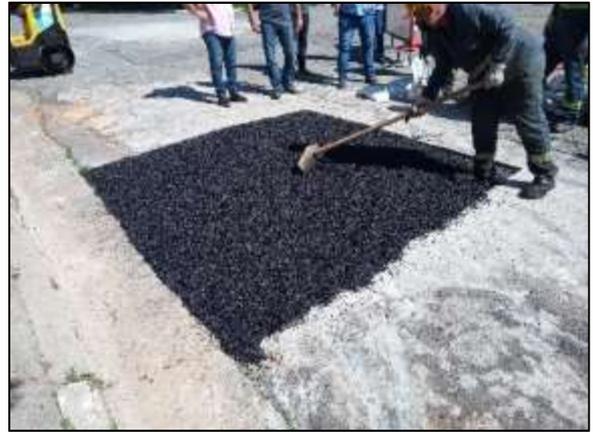
Rastelamento da massa asfáltica

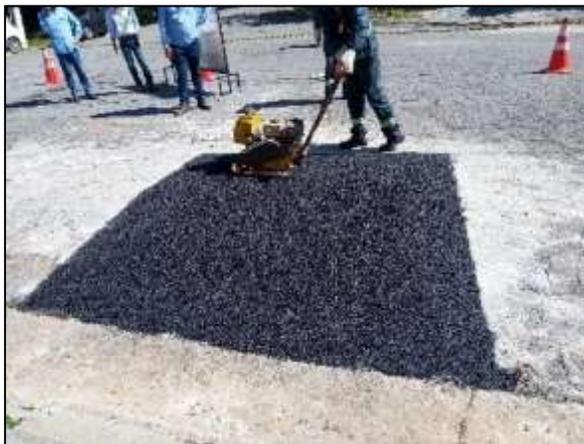
Conformação da massa asfáltica com placa vibratória

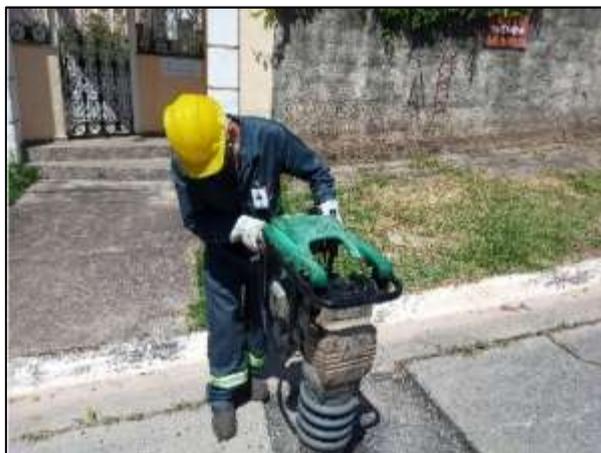
Colaborador utilizando os EPIs

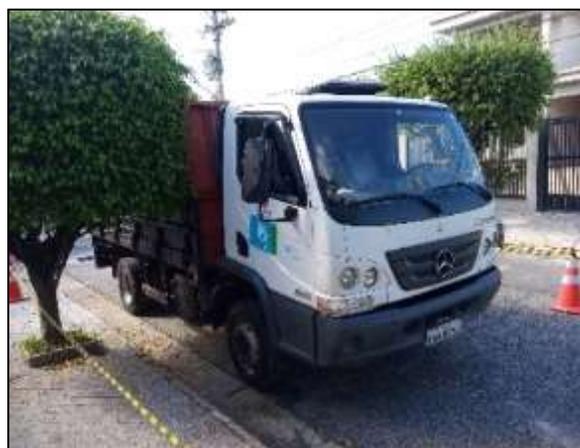
Veículo com adesivo de identificação e sem avarias

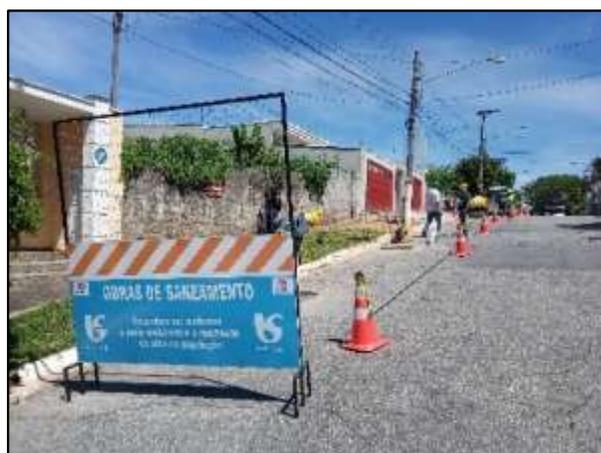
Isolamento do local com cones e fita zebra

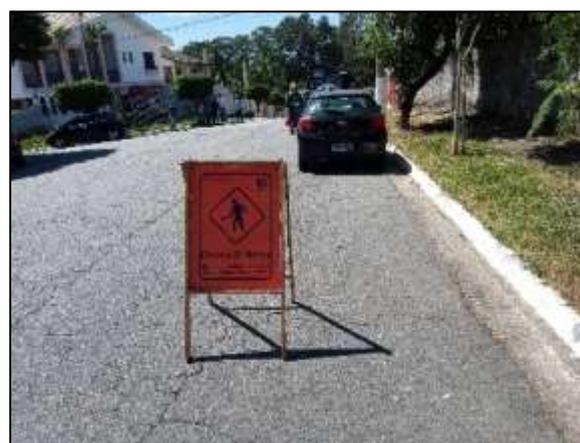
Cavalete com placa indicativa de obras no local

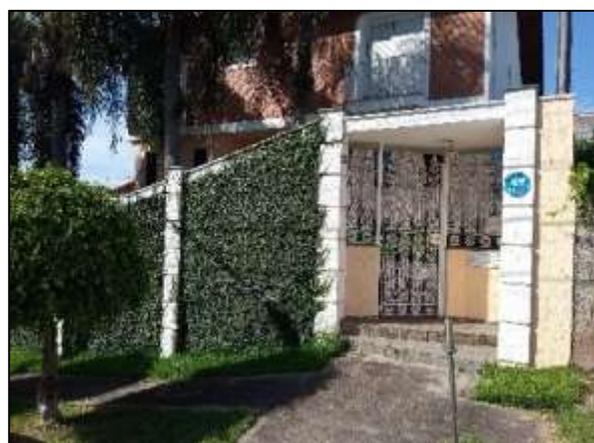
Fachada do imóvel atendido

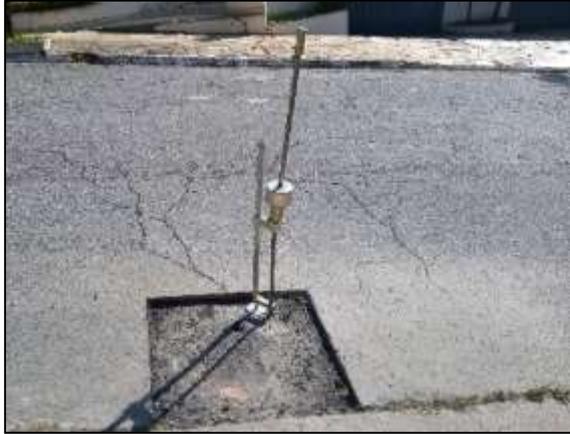
Teste de DCP efetuado. Resultados dentro das normas técnicas exigidas pela Sabesp

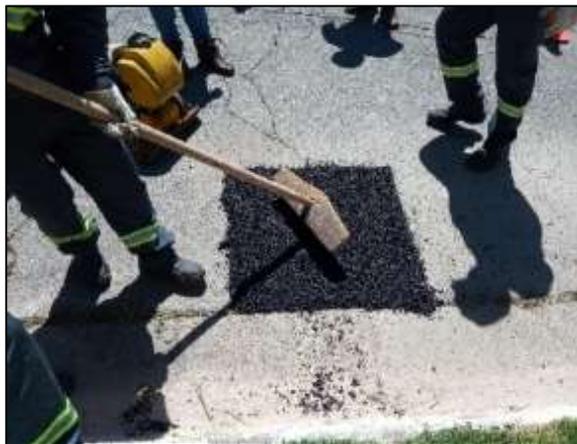
Rastelamento da massa asfáltica

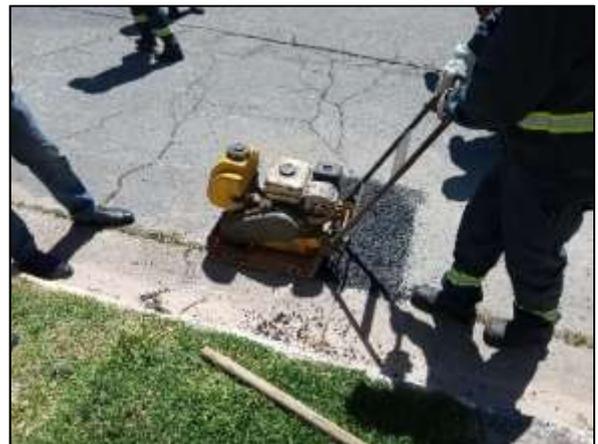
Conformação da massa asfáltica com placa vibratória

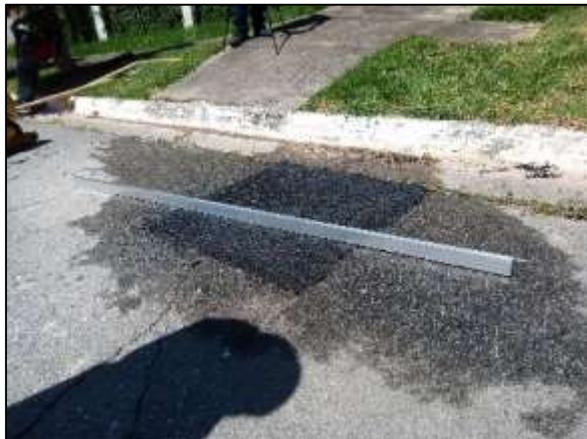
Conformidade da reposição em relação ao greide existente

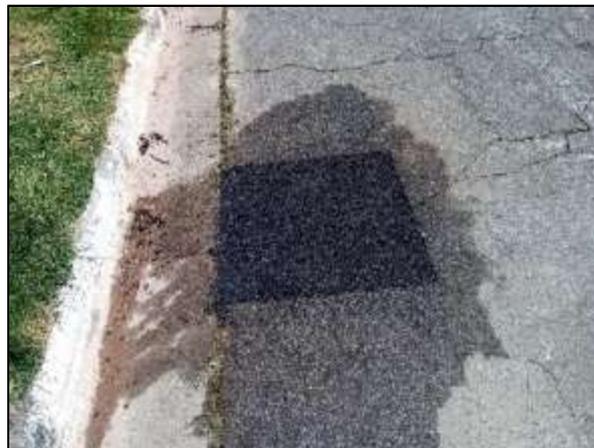
Aspecto geral da superfície da reposição

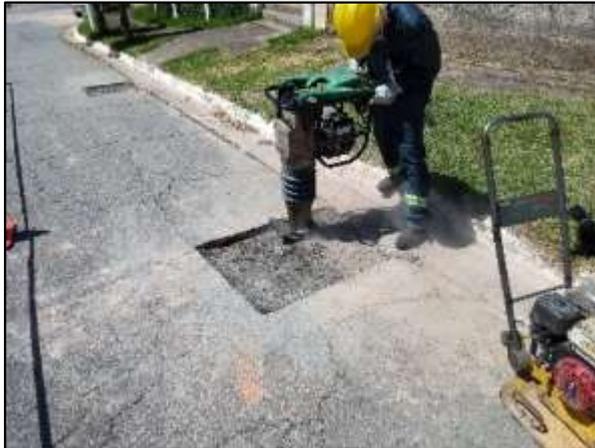
RUA ENGENHEIRO GIUSSEPE MIGLIORETTI n° 24

Colaborador utilizando os EPIs

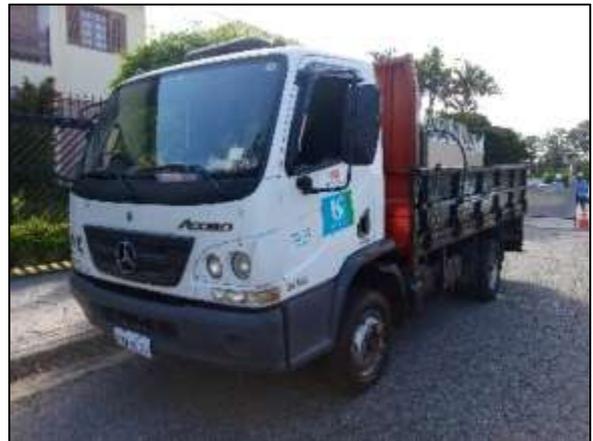
Veículo com adesivo de identificação e sem avarias

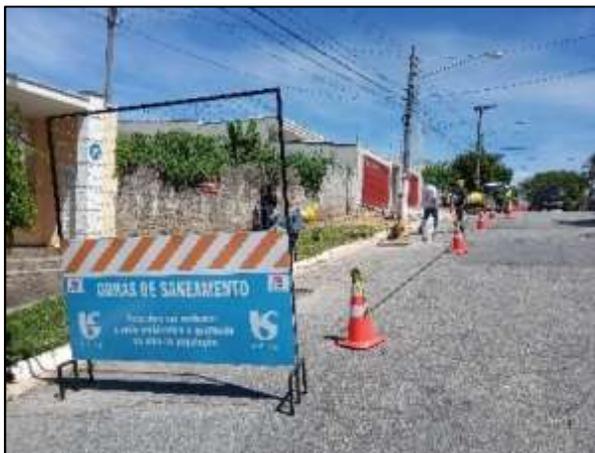
Isolamento do local com cones e fita zebraada

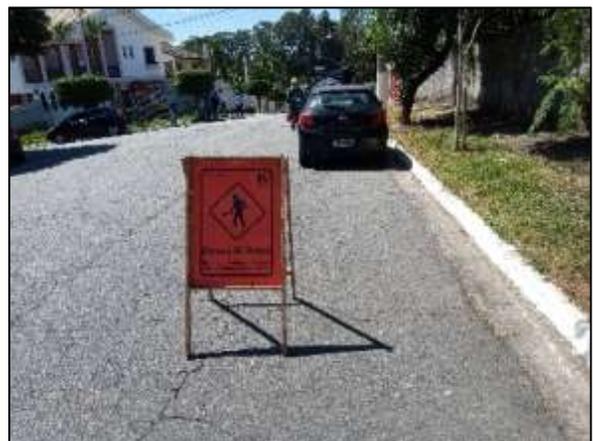
Cavalete com placa indicativa de obras no local

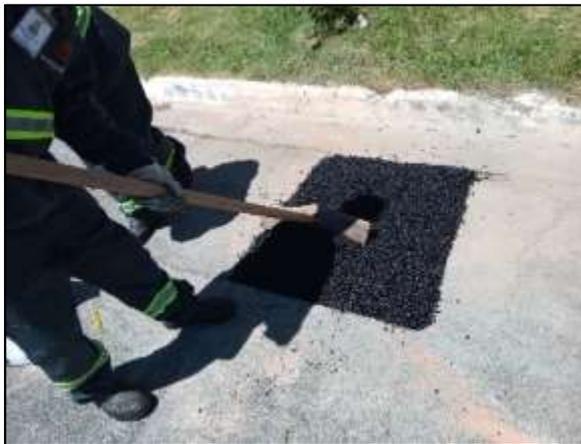
Rastelamento da massa asfáltica

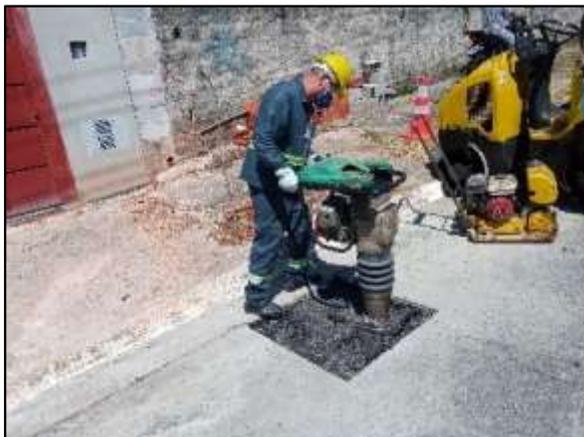
RUA ENGENHEIRO GIUSSEPE MIGLIORETTI n° 45

Colaborador utilizando os EPIs

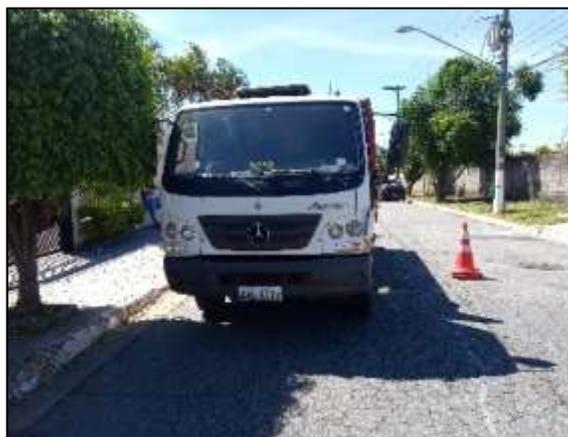
Veículo com adesivo de identificação e sem avarias

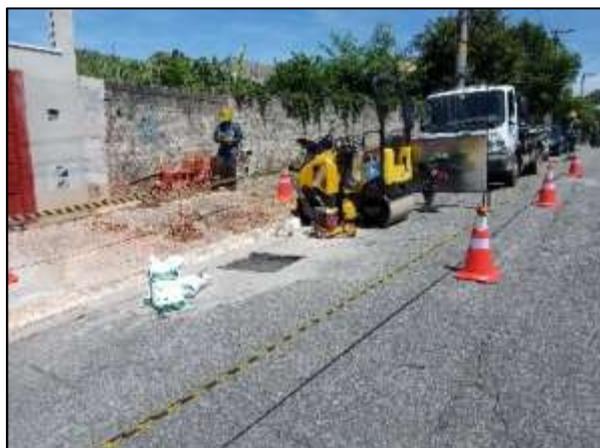
Isolamento do local com cones e fita zebraada

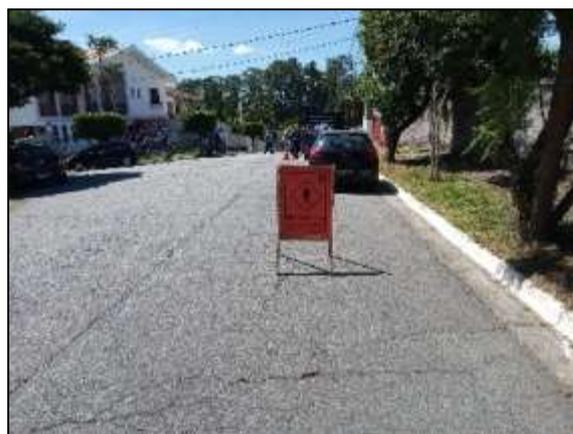
Cavalete com placa indicativa de obras no local

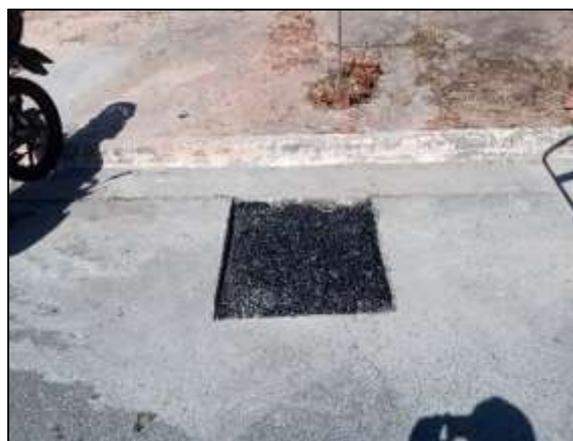
Aspecto geral da vala

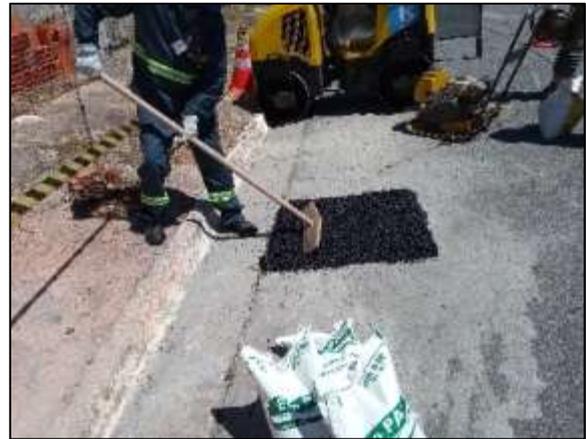
Rastelamento da massa asfáltica

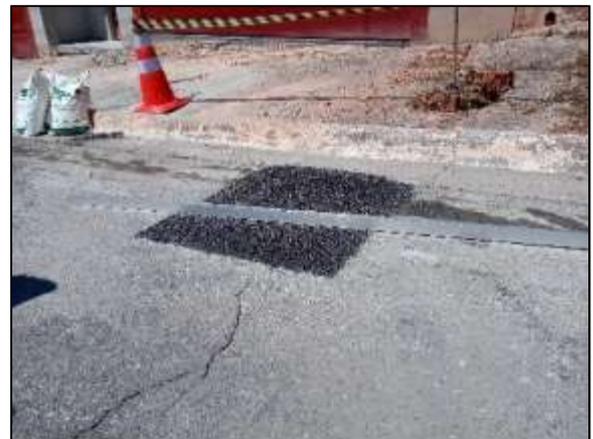
Conformidade da reposição em relação ao greide existente

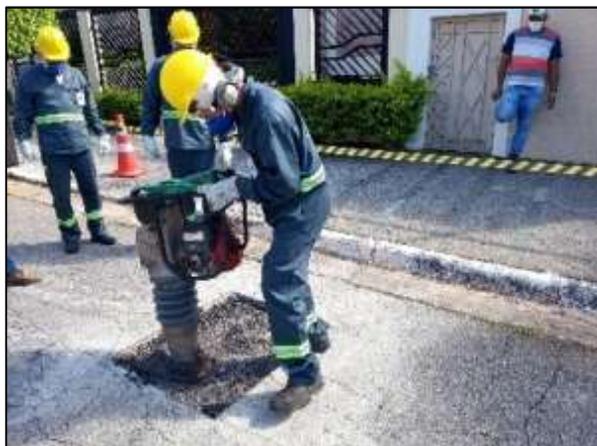
RUA ENGENHEIRA GIUSSEPE MIGLIORETTI n° 98

Colaborador utilizando os EPIs

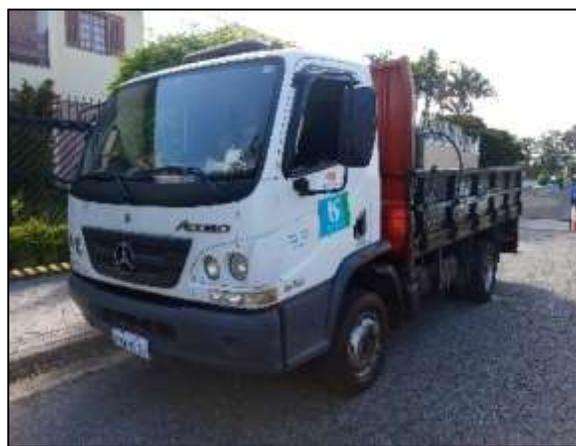
Veículo com adesivo de identificação e sem avarias

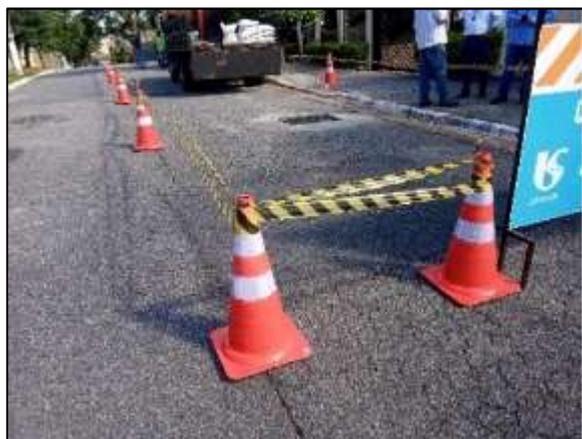
Isolamento do local com cones e fita zebraada

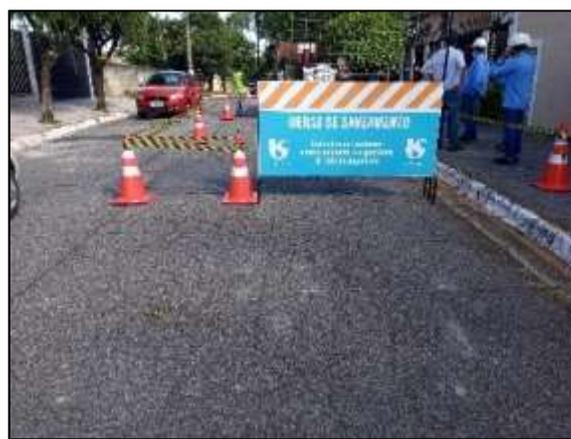
Isolamento do local com cones e fita zebraada

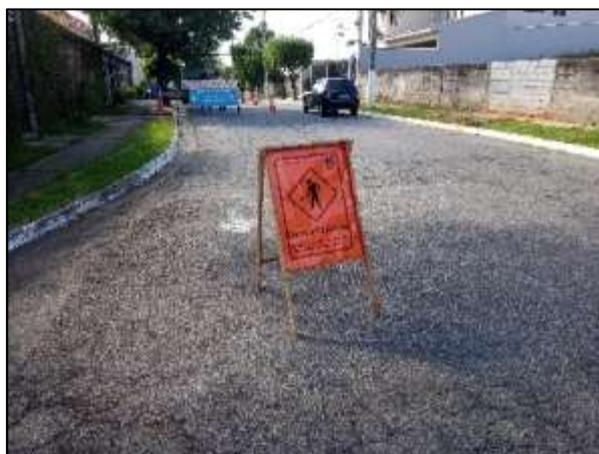
Cavalete com placa indicativa de obras no local

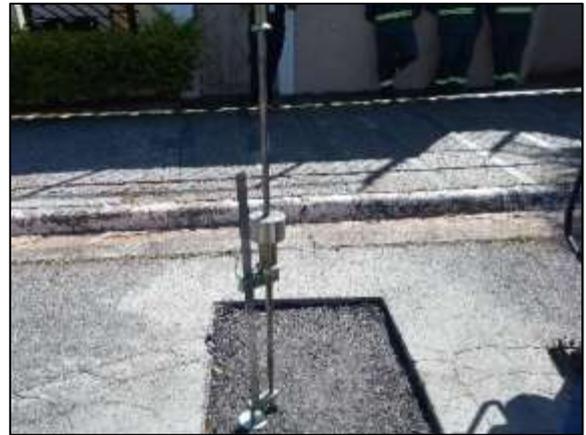
Teste de DCP efetuado. Resultados dentro das normas técnicas exigidas pela Sabesp

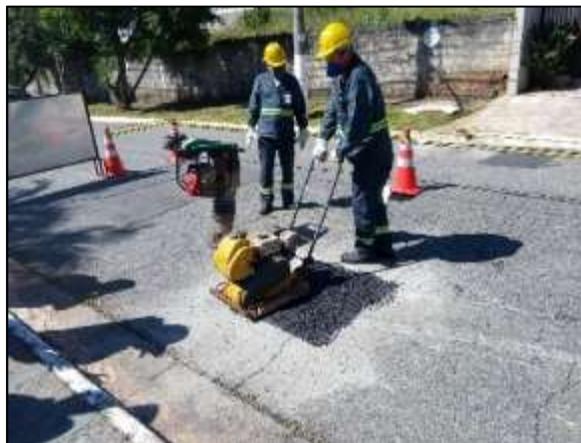
Conformação da massa asfáltica com placa vibratória

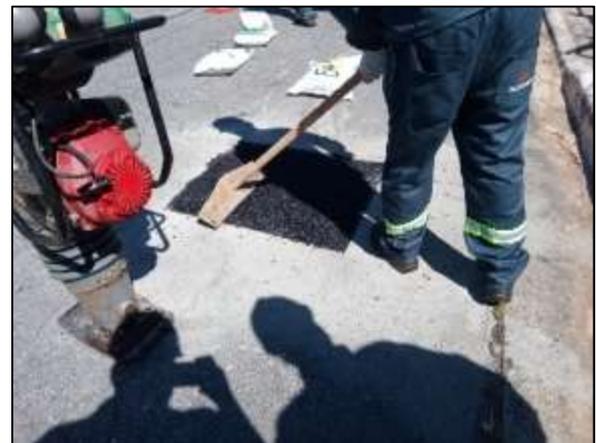
Rastelamento da massa asfáltica

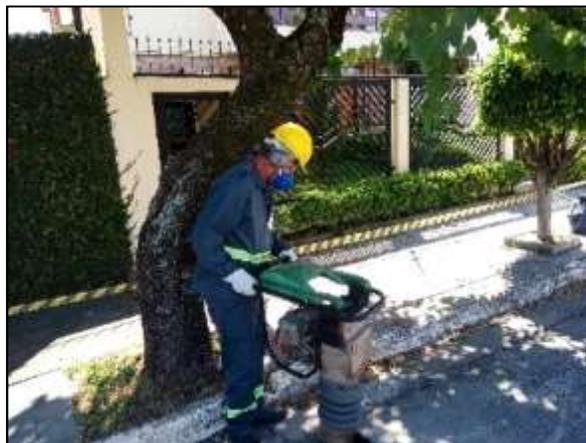
RUA ENGENHEIRO GIUSSEPE MIGLIORETTI n° 105

Colaborador utilizando os EPIs

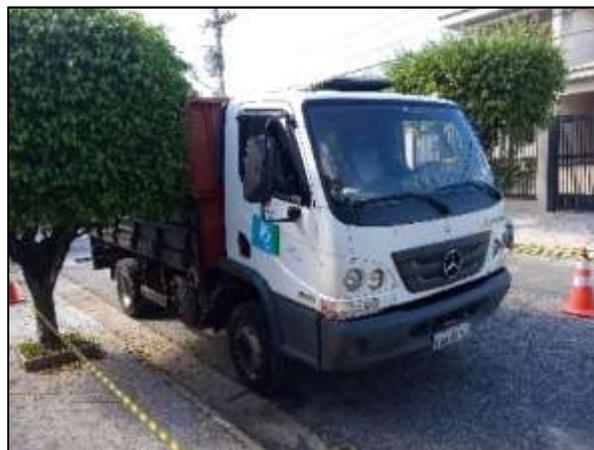
Veículo com adesivo de identificação e sem avarias

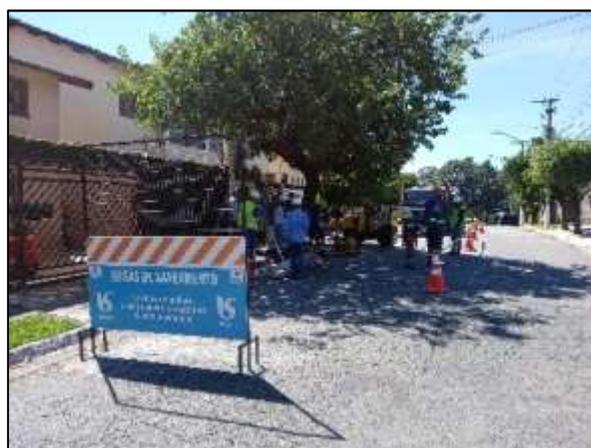
Isolamento do local com cones e fita zebraada

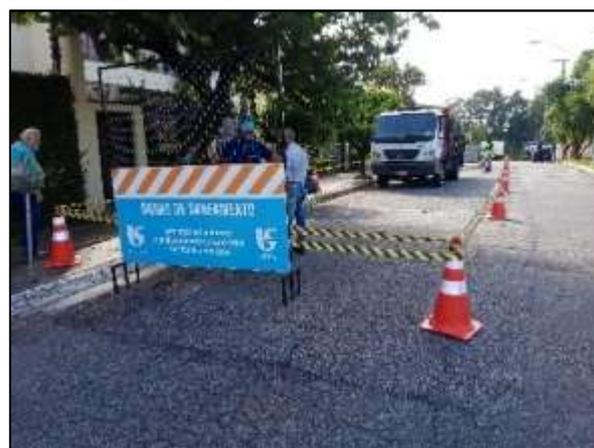
Isolamento do local com cones e fita zebraada

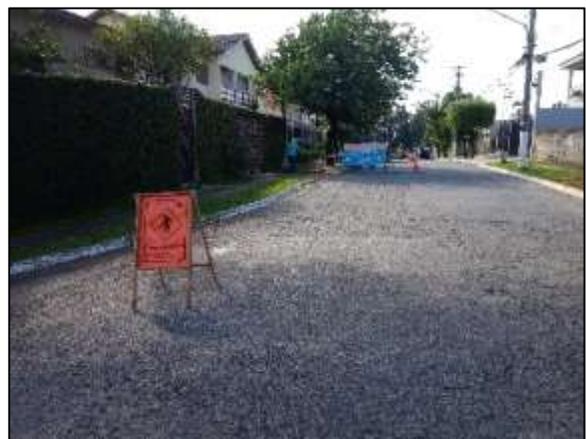
Cavalete com placa indicativa de obras no local

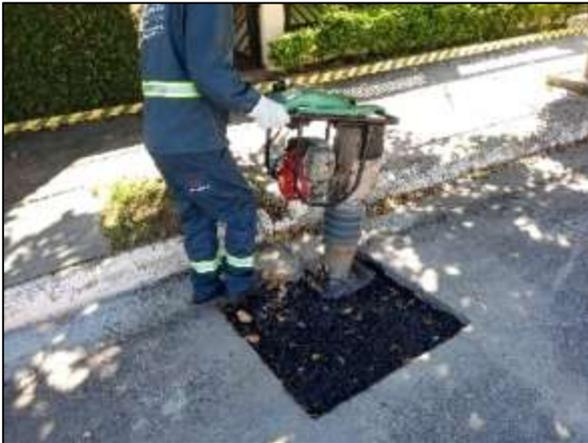
Compactação executada com sapo mecânico

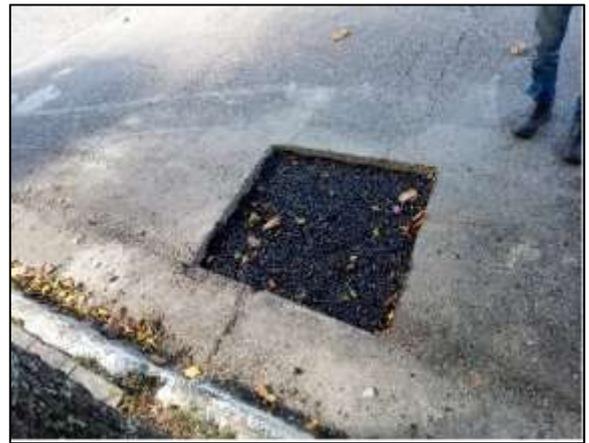
Aspecto geral da vala

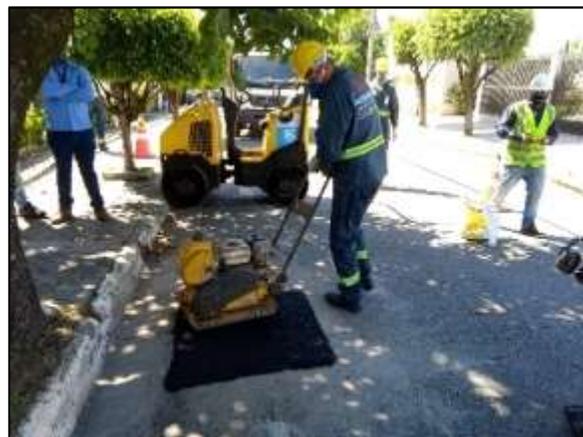
Conformação da massa asfáltica com placa vibratória

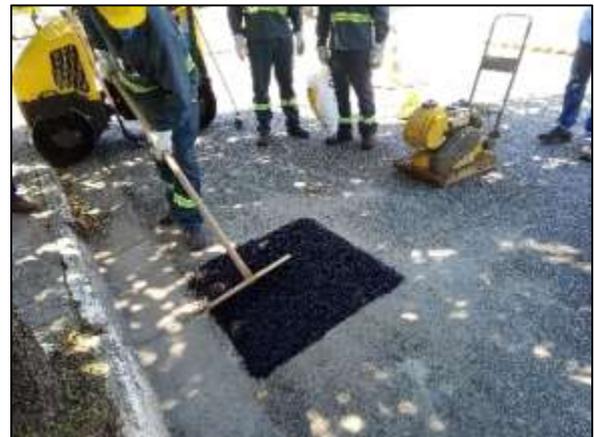
Rastelamento da massa asfáltica

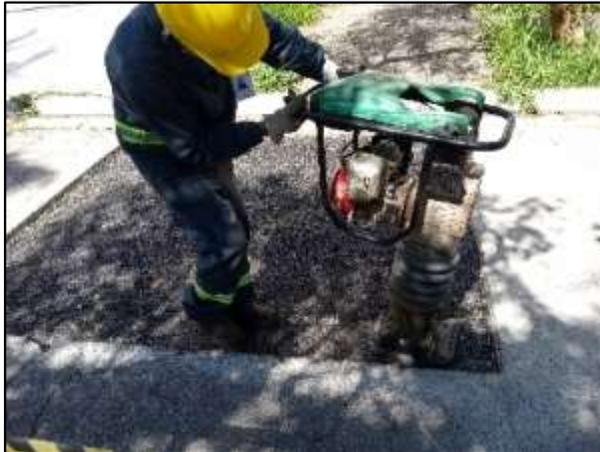
Colaborador utilizando os EPIs

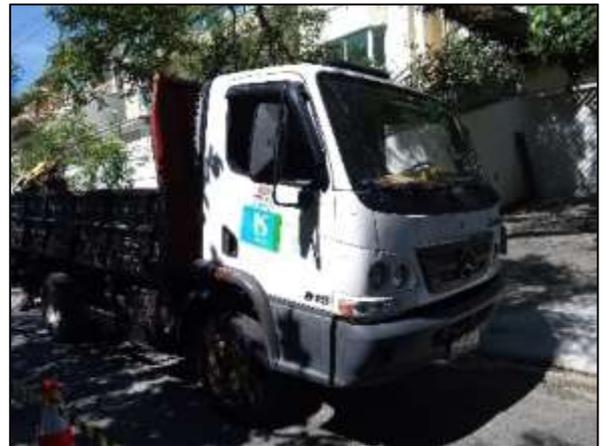
Veículo com adesivo de identificação e sem avarias

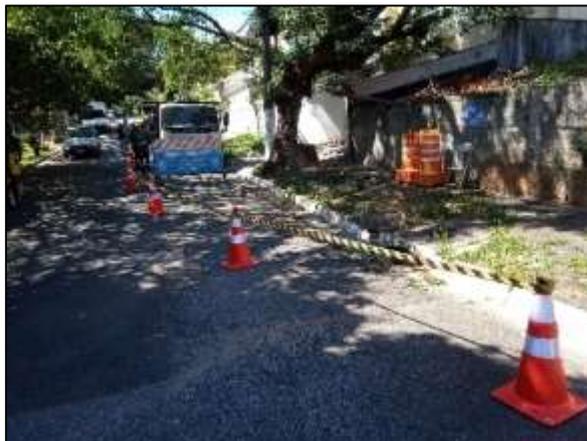
Isolamento do local com cones e fita zebraada

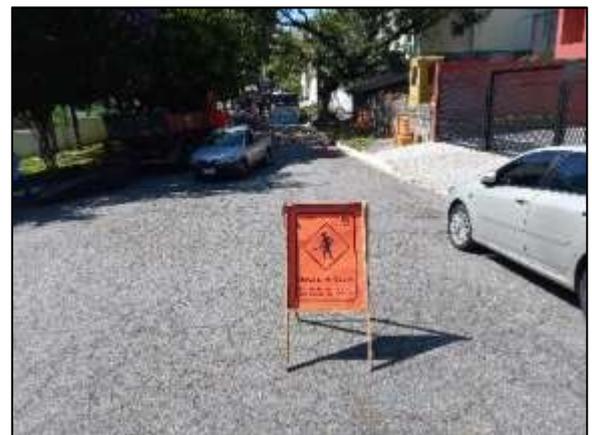
Cavalete com placa indicativa de obras no local

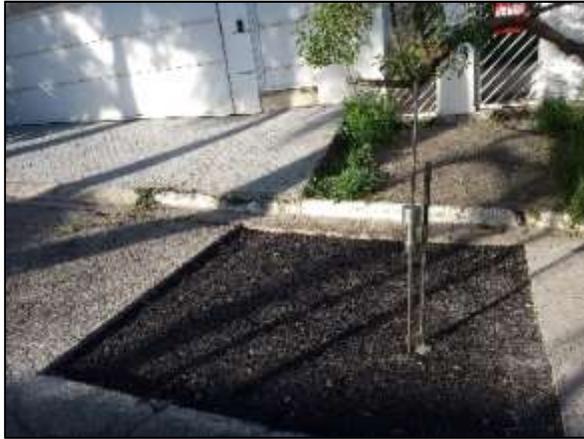
Teste de DCP efetuado. Resultados dentro das normas técnicas exigidas pela Sabesp

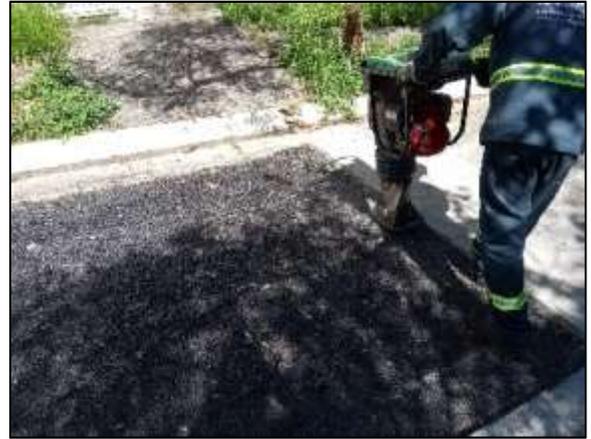
Compactação executada com sapo mecânico

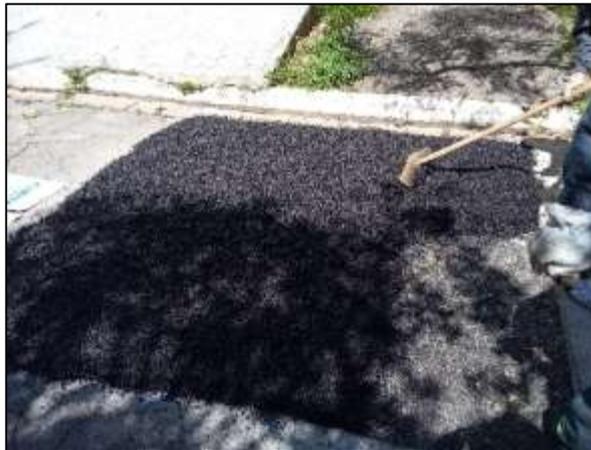
Rastelamento da massa asfáltica

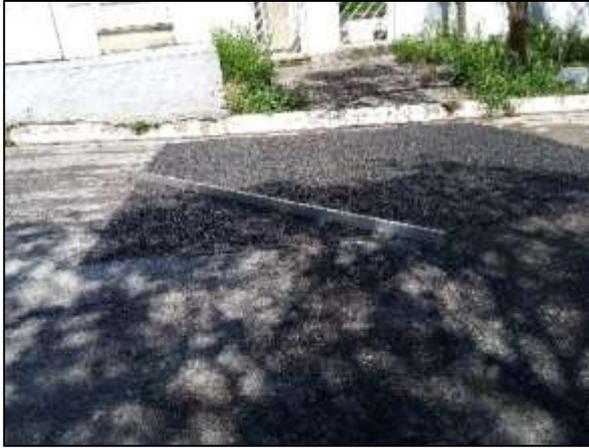
Conformidade da reposição em relação ao greide existente

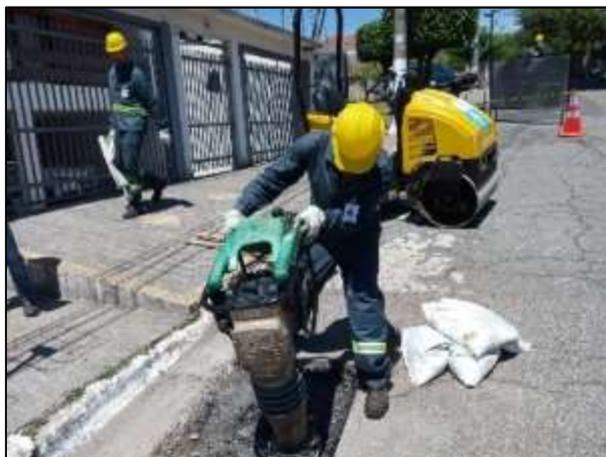
Colaborador utilizando os EPIs

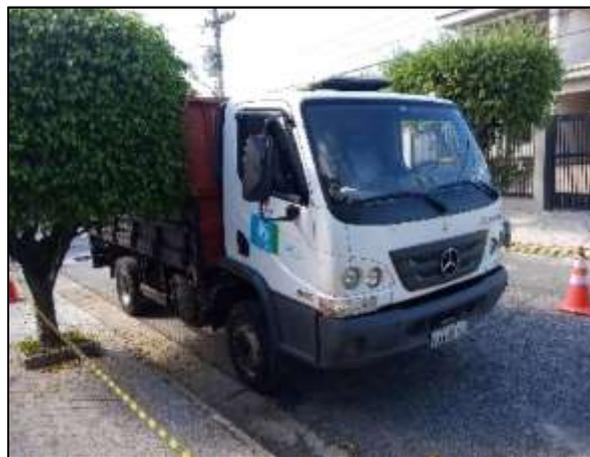
Veículo com adesivo de identificação e sem avarias

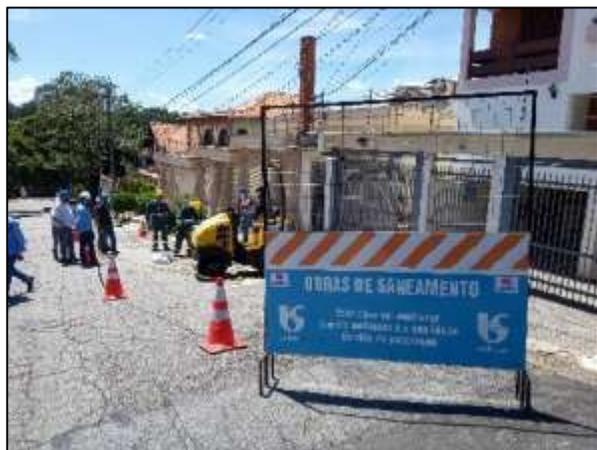
Isolamento do local com cones e fita zebraada

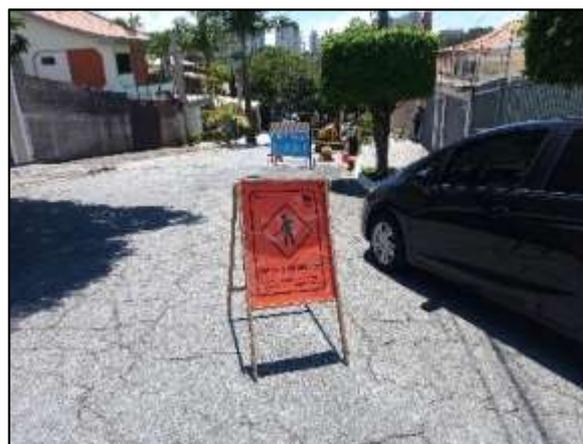
Cavalete com placa indicativa de obras no local

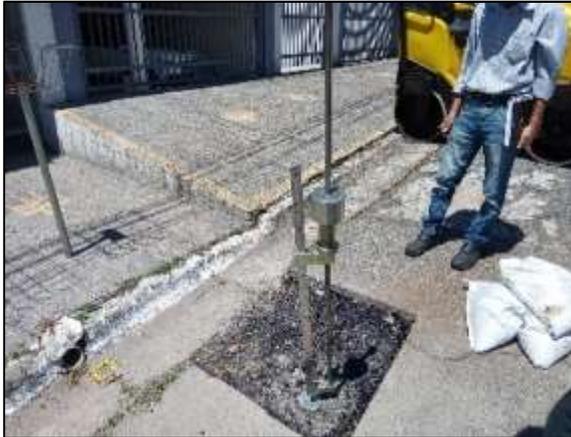
Teste de DCP efetuado. Resultados dentro das normas técnicas exigidas pela Sabesp
