UGR PIRITUBA

Contrato: MN N° 04.189/18

Relatório de Reposição de Capa Asfáltica

ASSUNTO: Reposição Asfáltica PIRITUBA - GLOBAL SOIL GROUP

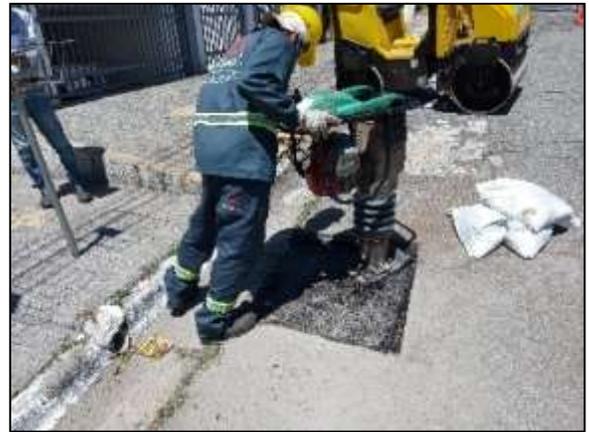
Compactação executada com sapo mecânico

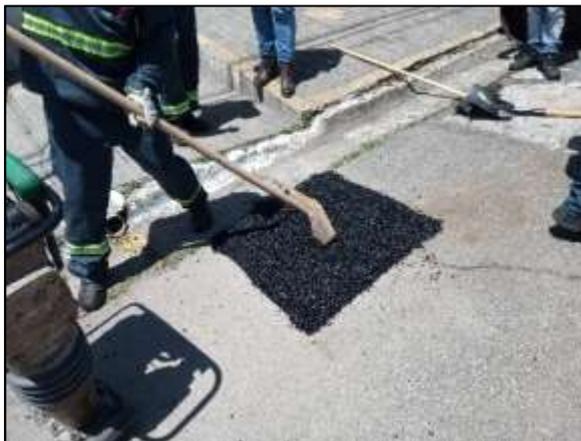
Rastelamento da massa asfáltica

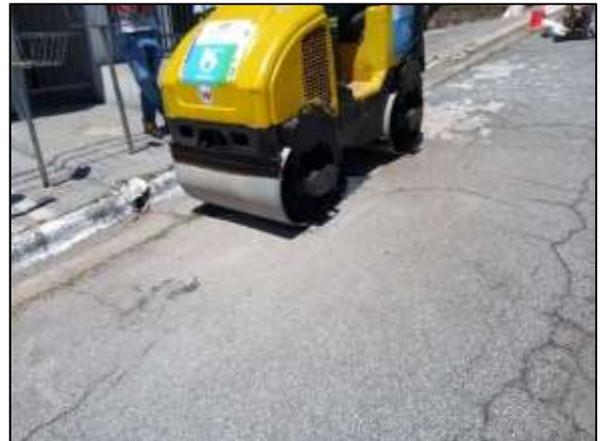
Conformação da massa asfáltica com rolo compactador vibratório
